# Frederiksgade 12

Registrering foretaget:  
febr. 2012

Frederiksgade 12

418, Slagelse bygrunde

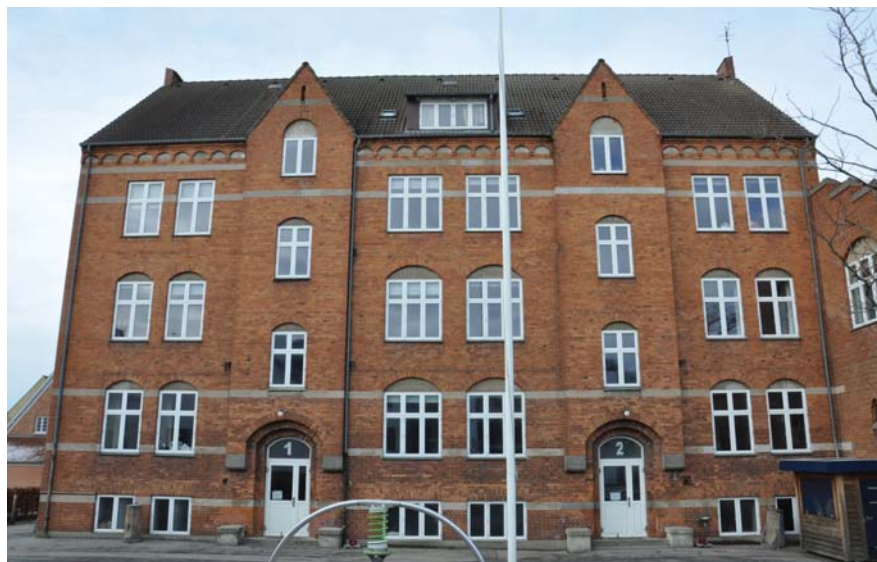
Rammedør i hvid plast med fyldning og termoglas, samt sideparti og overvindue.

Overvejende to- og tre-fags dannebrogsvinduer i hvid plast og med termoglas. Øvirge vinduer i trappeopgang og til kælderetage er to og trefagsvinduer i hvid plast og med termoglas.

Bygningen har en mindre taskekvist med flunke og front i pladebeklædning, samt to spidse gavlkviste placeret ved facadekarnapper.

Skiltningen ved gavlen er udført som enkeltbogstaver i messing med tilhørende logo.

Sadeltag med brune cementsten. Tagfladen brydes af to ovenlys og tre tagvinduer.

Bygningen har ingen skorsten.

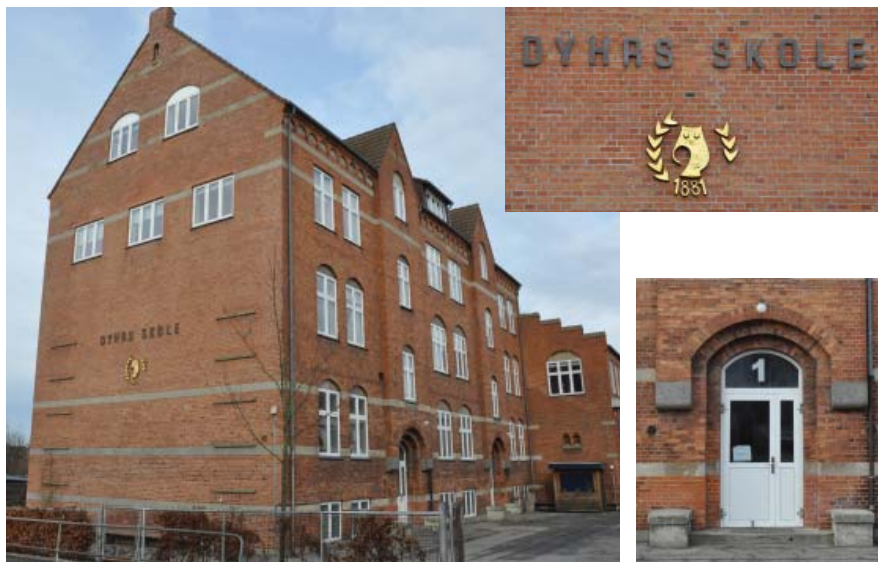
Facaden fremstår i blank rød mur med flere fine detaljer. De hvide plastvinduer og det brune cementtag strider dog mod bygningens overordnede materialevalg og udtryk.

Overordnet velproportioneret eta-gebygning med fine detaljer som aftrappet gesims båret af buefrise, karnapper over dørpartierne, buede dør- og vindueshuller, samt granitfriser ved facaden. Husets gavl placeret sig mod gaden og fremstår derved markant i gadebilledet. Facadens overordnede udtryk er velbevaret, men det arkitektoniske helhedsindtryk skæmmes dog af materialevalget ved tag og vinduer.

Bygningen fremstår som hovedbygning i et større bygningskompleks, der i dag huser en skole. Bygningskomplekset har flere tilbygninger i varieret arkitektonisk udtryk.

*Bygningen vil fremstå mere klar, hvis vinduer og tag bliver materialemæssigt og arkitektonisk bearbejdet i.f.t. bygningens oprindelige udtryk.*
