Frederiksgade 18

Registrering foretaget:
febr. 2012

Bygningen er kategoriseret med en middel bevaringsværdi.

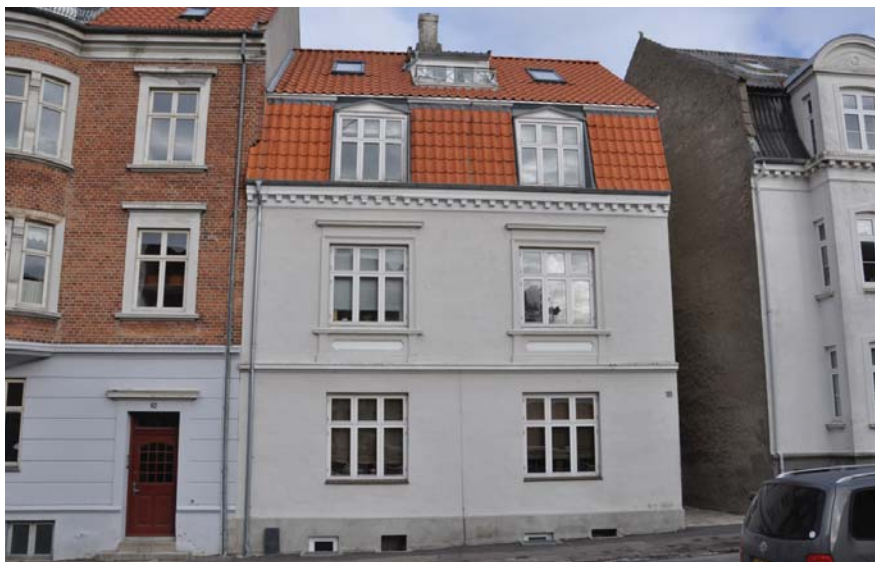
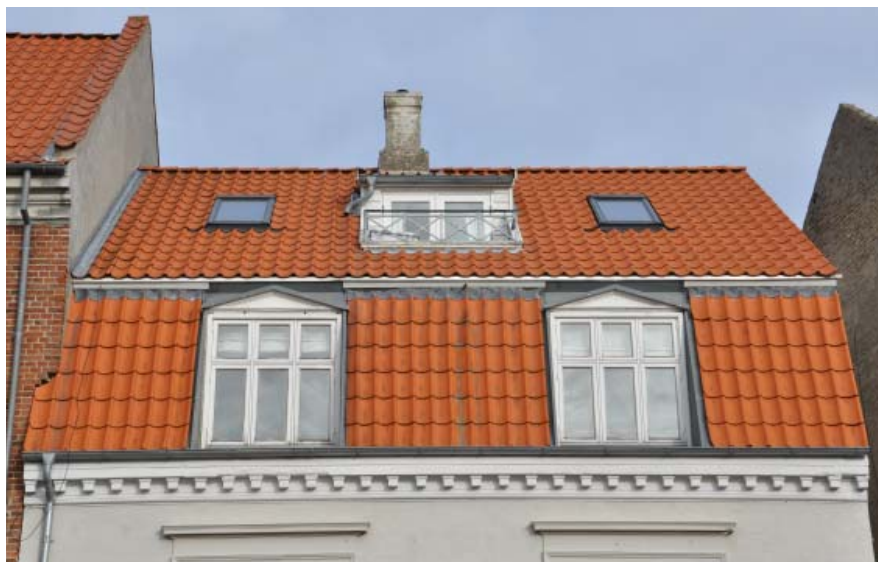
Stueetagen

Tre-fags dannebrogsvinduer i hvidmalet træ, med termoglas.

Bygningen har to mansardkviste, med flunke i zink, samt en mindre taskekvist med tagterrace.

Mansardtag med rød vingetegl. Tagfladen brydes af to ovenlysvinduer.

Bygningen har en skorsten.

Facaden fremstår pudset, malet i en grå nuance. Bygningen har flere detaljer, men disse sløres delvis idet de er malet i en tilsvarende farve som facaden. Undtagelsen herfor er gesimsbåndet, der er malet i en hvid nuance, hvilket er medvirkende til at fremhæve denne. Overordnet set er der fin harmoni mellem de hvide og grå farver, det røde tag og zinktagrenderne. Soklen fremstår i cementgrå, og kan med fordel markeres i en mørkere nuance.

Bygningen fremstår med flere detaljer, som bloktandsgesims trukket i puds, vinduesindfatninger med bryn og spejl. Facaden har fine horisontale og vertikale inddelinger, men ovenlysvinduerne og til dels taskekvisten er medvirkende til at sløre dette. Glasstenene ved kældervinduerne kunne ligeledes udskiftes med egentlige vinduer.

Bygningen virker styrkende for gadebilledet.

Bygningen ville fremstå mere klar, hvis farvesætningen af særligt facadens detaljer og sokkel blev bearbejdet, samt hvis ovenlysene blev arkitektonisk afstemt med bygningens overordnede udtryk.

Man kunne ligeledes med fordel etablere refendfuger ved stueetagen og udskifte kældervinduerne.
