# Frederiksgade 21

Registrering foretaget:  
febr. 2012

Frederiksgade 21

475a, Slagelse bygrunde

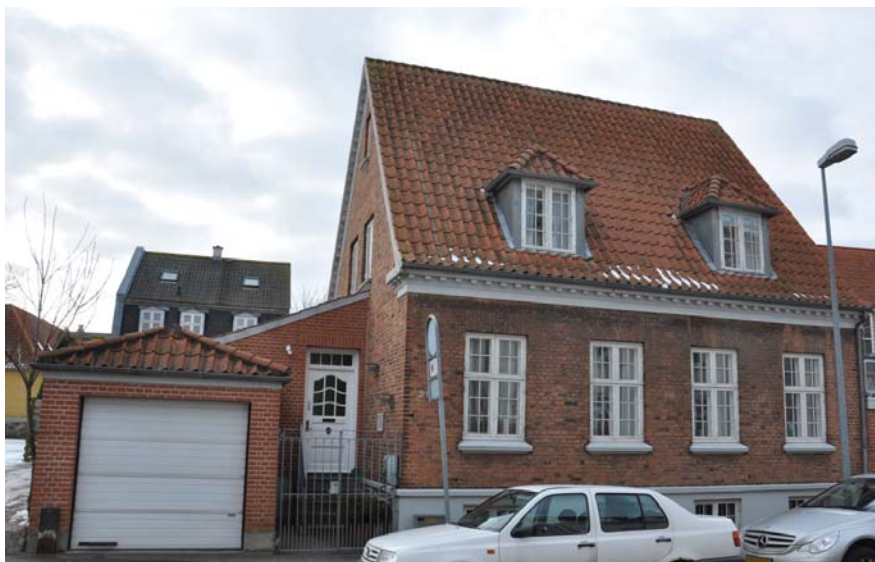
Fyldningsdør i hvidmalet træ med overvindue.

To-fags dannebrogsvinduer i hvidmalet træ, med forsatsramme.

Bygningen har to helvalmede rytterkviste. Udført med flunke i zink og tegltag.

Sadeltag med rød vingetegl.

Facaden fremstår i blank rød mur med fine hvidmalede detaljer. Materialevalg og farvesætning gør at bygningen fremstår harmonisk og oprigtig både omkring facade, kælder og tag. Den konsekvente brug af zink ved tagrende, kviste mm. underbygger helhedsindtrykket.

Velproportioneret halvanden etagers bygning med fine hvidmalede detaljer som sparrenkopgesims med trukket profilering og pudset sålbænk. Særligt vinduerne mod gade underbygger husets udtryk med fine detaljer og proportioner. Garagen i gavlen er sammenbygget med huset via et udskud. Dette greb er delvis medvirkende til at sløre husets arkitektoniske helhedsindtryk.

Bygningen er i sig selv fin, men harmonerer kun delvis med bebyggelsen på modsat side.

*Bygningen er kategoriseret med en middel bevaringsværdi.*

*Bygningen vil fremstå mere klar, hvis porten ved garagen bliver udskiftet med en sidehængt træport. Det er væsentligt at bemærke, at man i fremtiden bør være påpasselig med at foretage ændringer på hovedbygningens facade.*
