# Fruegade 17

Registrering foretaget:  
marts 2012

Fruegade 17

161, Slagelse bygrunde

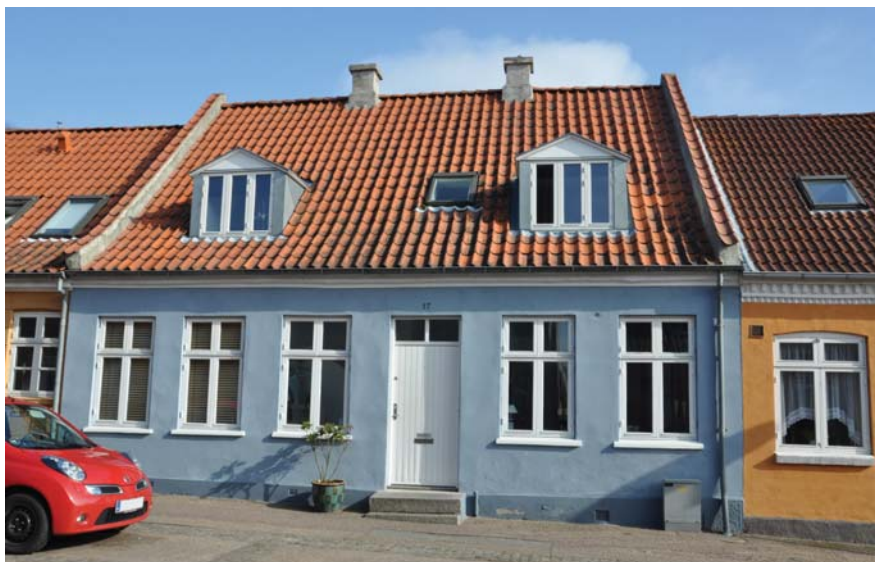
Pålagt dør i hvidmalet træ med op-sprosset overvindue m. termoglas.

To-fags dannebrogsvinduer med sprosser i hvidmalet træ med termoglas.

Bygningen har to københavnerkviste, med flunke og front i zink og trefagsvinduer med termoglas. Kvistene optager ikke vinduesrytmen fra etagen under.

Sadeltag med rød vingetegl. Tagfladen brydes af et ovenlys.

Bygningen har to skorstene.

Facaden fremstår pudset, malet i en lys blå nuance, med hvidmalede detaljer. Der er fin harmoni mellem facadefarven, de hvide vinduer, døren, og det røde tag. Soklen er malet i en mørkere blå nuance og tagrende og nedløb fremstår i zink.

Velproportioneret mindre byhus med detaljer som gesims trukket i puds og hvidmalede sålbænke. Husets ellers fine proportioner brydes desværre delvis af kvistene og ovenlysvinduet der dels er fejlproportioneret og dels skaber ubalance i tagfladen.

Bygningen virker både i farvesætning og form styrkende for gadebilledet.

*Bygningen ville fremstå mere klar, hvis hoveddøren fremstod som fyldningsdør, og navnlig kvistene blev arkitektonisk bearbejdet i form, proportion og placering, set i forhold til bygningens øvrige udtryk.*
