Fruegade 21

Registrering foretaget:
marts 2012

Adresse
Fruegade 21

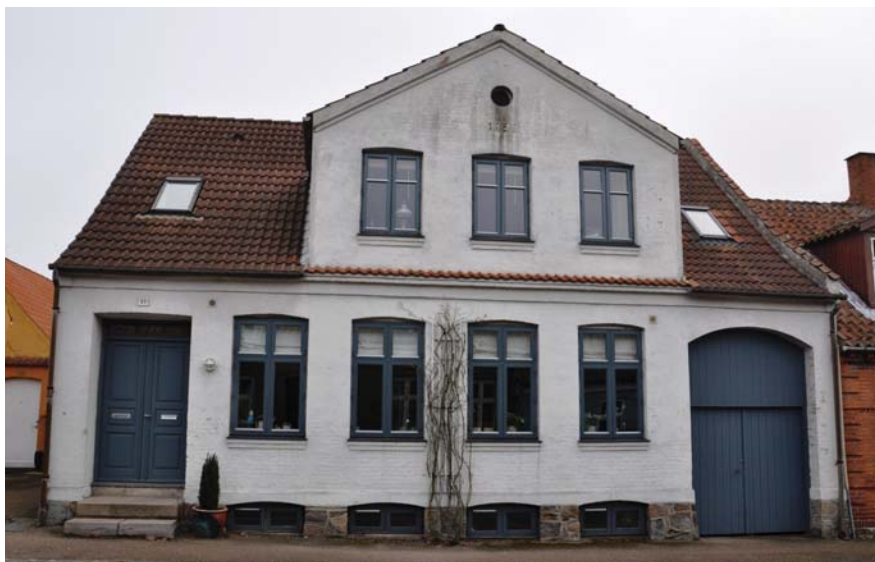
Facaden fremstår pudset, malet i en hvid nuance. Særligt den blå nuance ved vinduer, port og døre gør huset meget iøjnefaldende. Taget fremstår i en rødbrun nuance hvilket harmonerer mindre godt med den hvide og blå farvesætning.

Byhus med få detaljer som profileret gesims og aftrapning under vinduer. Særligt detaljeringen omkring hoveddøren og kampestenssoklen er medvirkende til at give bygningen karakter og kvalitet.

Bygningen virker styrkende for gadebilledet, farvesætningen af facade og vinduer etc. kunne med fordel berarbejdes.

Bygningen ville fremstå mere klar, hvis farvesætningen af facade og vinduer, døre og port blev bearbejdet og tagmaterialet udskiftet til rød vingetegl, og tagrende og nedløb blev udført i hvidmalet zink.

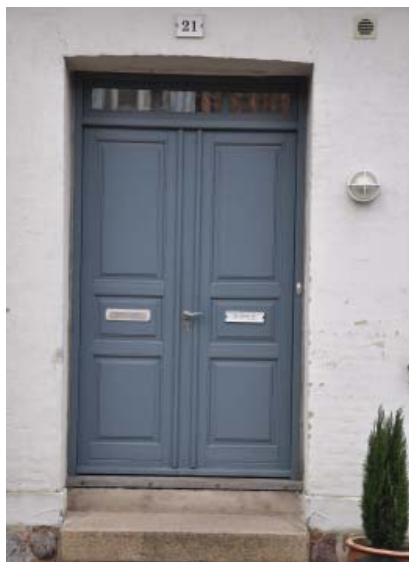
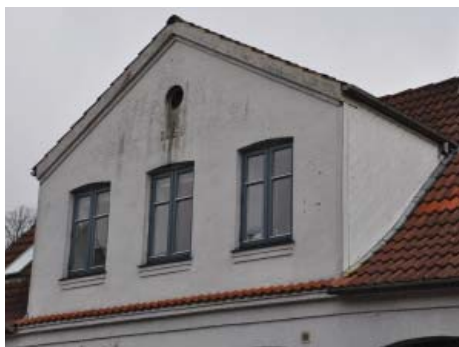
Hele facaden

- Portåbning** Dobbeltport med buet overparti. Porten er udført i blåmalet træ.
- Hoveddør** Dobbelt fyldningsdør med overvindue i blåmalet træ.
- Vinduer** To-fags dannebrogsvinduer i hvidmalet træ med termoglas. Ved kvisten er vinduerne udført som tofags bondehusvinduer med sprosse.
- Kviste** Bygningen har en gavlkvist, med muret front og flunke i hvidmalet træ.
- Tag** Sadeltag med brune s-formede betontagsten. Tagfladen brydes af to ovenlysvinduer.
- Skorsten** Bygningen har ingen skorsten.
