## Fruegade 25

Registrering foretaget:  
marts. 2012

Fruegade 25

17b, Slagelse bygrunde

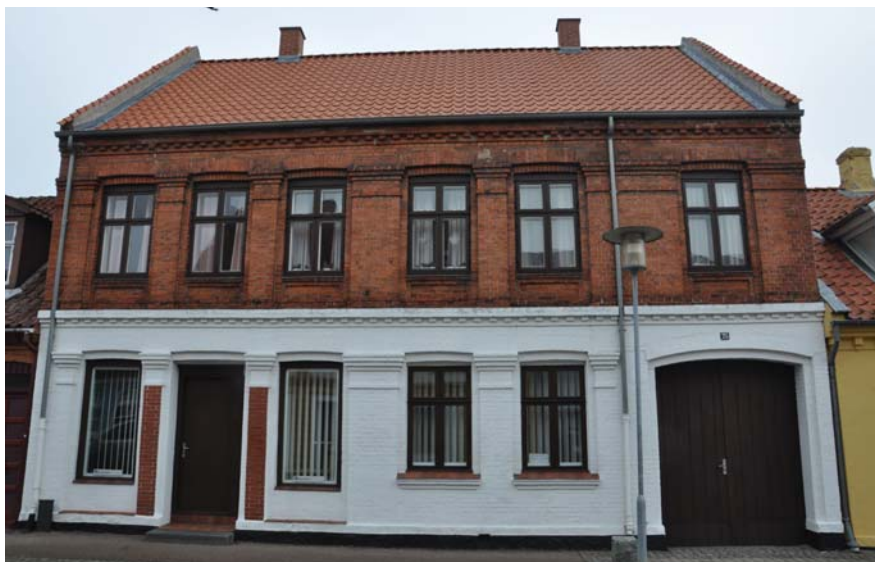
## Stueetagen

Fladebuet dobbeltport i brunmalet træ.

Rammedør med plank, udført i brunmalet træ.

To-fags dannebrogsvinduer med forsatsramme i brunmalet træ, samt to stk. et-fags vinduer med termoglas placeret ved hoveddør.

Sadeltag med rød vingeteglsten.

Bygningen har to skorstene.

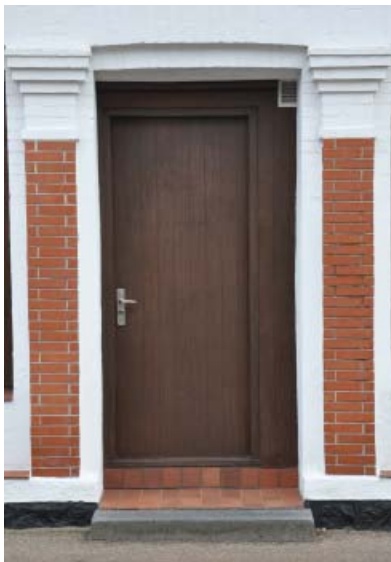
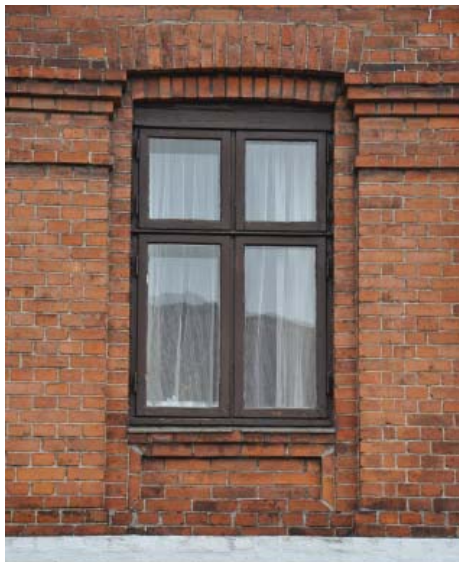
Ved stueetagen fremstår facaden pudset, malet i en hvid nuance. Ved 1. sal fremstår facaden i blank rød mur med flere detaljer. Der er god harmoni mellem den murede facade, de brune vinduer, døre og port og det røde tegltag. Farvesætningen ved stueetagen virker dog delvis skævvridende for opfattelsen af facaden. Tagrende og nedløb er udført i zink, mens soklen er udført som sort tjæret kampestensfundament.

Toetages byhus med flere murede detaljer som vinduesindfatninger, blændinger, blokgesims og lisener. Omkring indgangsdøren er udført to nyere et-fags vinduer, som adskiller sig fra de øvrige vinduer.

Bygningen virker styrkende for opfattelsen af gaden.

Bygningen ville fremstå mere klar, hvis hoveddøren blev udskiftet til en fyldningsdør i tilsvarende farvesætning og vinduerne omkring døren udskiftet til dannebrogsvinduer. Stueetagen kunne ligeledes males i en klassisk jordfarve, for at skabe bedre sammenhæng med de øvrige bygninger langs gaden.
