Fruegade 2 A-E

Registrering foretaget:
dec. 2011

Fruegade 2
(Skal ses i sammenhæng med
Skovsøgade 8)

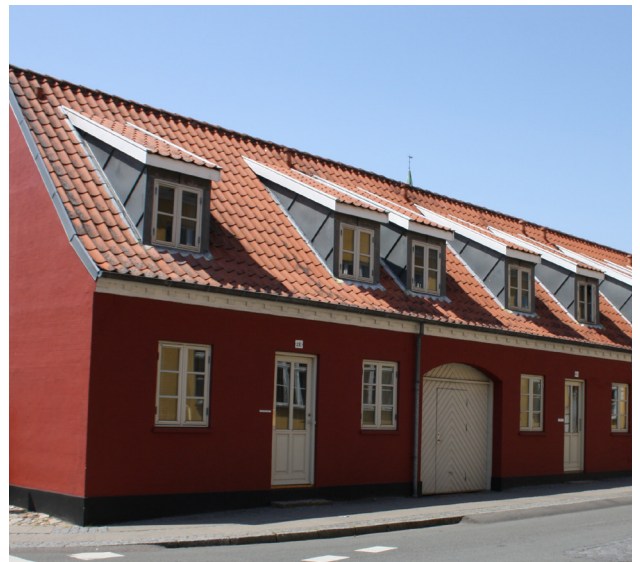
Facaden

Fladbuet portåbning, med port i hvidmalet træ, udført med pålagt dør.

Nyere fyldningsdøre i hvidmalet træ med termoglas. Udført med termoglas. En enkelt af dørene er udført med overvindue.

To-fags bondehusvinduer udført i hvidmalet træ med termoglas.

Pultkviste med flunke og front i zink. Taget er belagt med tegl.

Rød vingetegl.

Bygningen har ingen skorsten.

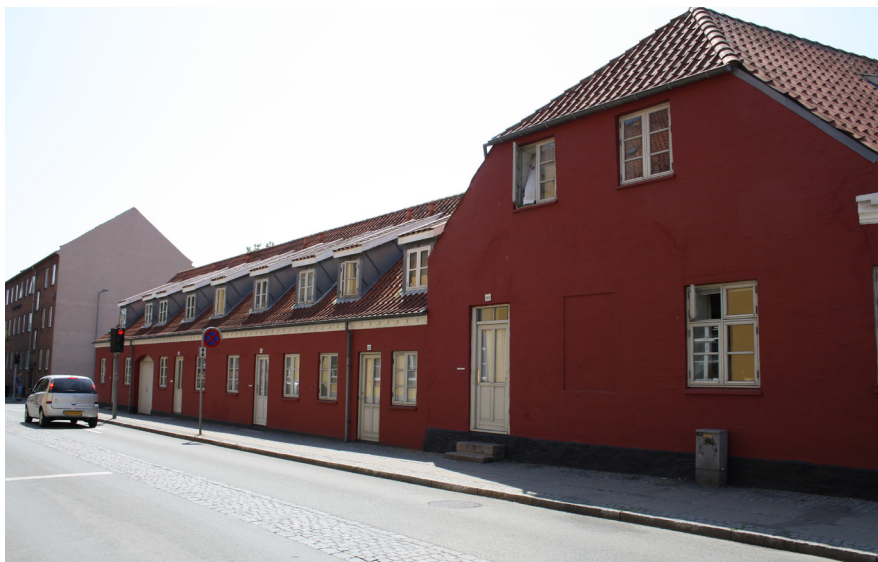
Hele facaden

Facaden fremstår pudset, i en mørk rød nuance. Der er god harmoni mellem den sorte sokkel, det røde tegltag, de hvidmalede vinduer, døre og port og den røde facade.

Velproportioneret række af byhuse. Den indbyrdes placering af vinduer, døre og kviste er ikke ens afstemt boligerne imellem, hvilket er medvirkende til at nedbryde længden af facaden. De mange kviste på tagfladen virker overvældende og dominerende, set i forhold til husets øvrige proportioner. Et vindue er blændet.

Bygningen virker med sin drøjde, arkitektur og farvevalg og sammen med ejendommen Fruegade 1 støttende for gadebilledet.

Bygningen vil fremstå mere klart, hvis man afstemmer antallet af kviste, og udfører disse i overensstemmelse med bygningens proportioner og arkitektur.
