Fruegade 46 - 48

Registrering foretaget:
marts 2012

94 a, Slagelse bygrunde

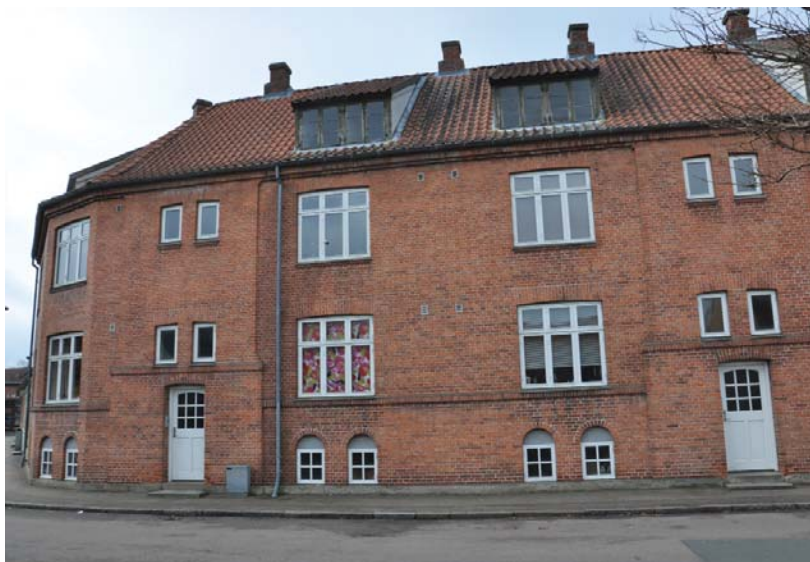
Bygningen har to fyldningsdøre i hvidmalet træ med opsprossede glaspartier som hoveddøre til henholdsvis Fruegade 46 og 48.

Opgangsvinduer er to x fire et-fagsvinduer i hvidmalet træ og med termoglas. Øvrige vinduer er tre-fags dannebrogsvinduer, hvidmalet træ og med termoglas. Kældervinduer er opsprossede enkeltfagsvinduer - i hvidmalet træ og med enkeltglas.

Bygningen har tre to x to-fags taskekviste. Vinduerne er bondehusvinduer i træ og med enkeltglas. Front er i træ, mens flanker er i zink.

Sadeltag med røde vingesten i tegl. Taskekvistene har eternit som tag.

Bygningen har fem murede skorstene.

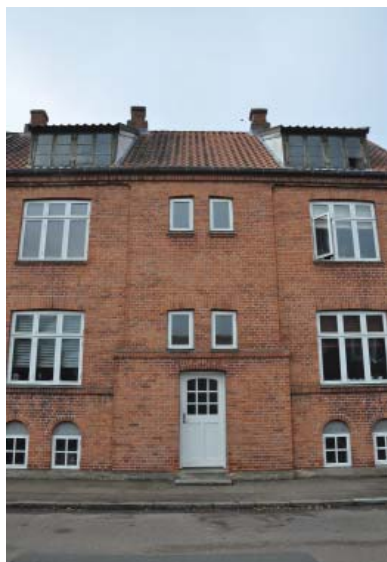
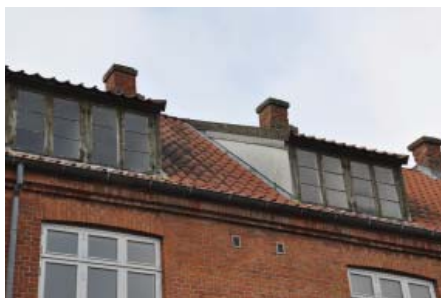
Hele facaden

Bygningen fremstår i blank mur med røde teglsten. Gesimsbånd og stik er ligeledes i røde teglsten. Farvesammensætningen er harmonisk, og bygningen præsenterer sig fint og markant i gadebilledet. Soklen er pudset og fremstår i en grålig nuance. Materialevalget virker gedigent og robust. Tag og nedløb er i zink.

Bygningen er en etagebygning opført som en seks-fags bygning i 2½ etage. Bygningen fremstår harmonisk og er symmetrisk opbyggede omkring de fremskudte trappeopgange. Vinduesåbningerne i stueetagen og på 1. etage er fladbuede og med mørke sålbænke. Vinduer i opgangene er retvinklede mens vinduesåbningerne i kælderen er rundbuede.

Bygningens højde/drøjde virker understøttende for gadebilledet og omgivelserne.

Bygningen fremstår klar og markant. I fremtiden bør bygningens kviste have samme tagmateriale som resten af taget og med front og vindue i samme farve som de øvrige vinduer i bygningen.
