Herrestræde 2 - 4

Registrering foretaget:
marts 2012

Adresse
Herrestræde

Matr.nr.
37c, Slagelse bygrunde

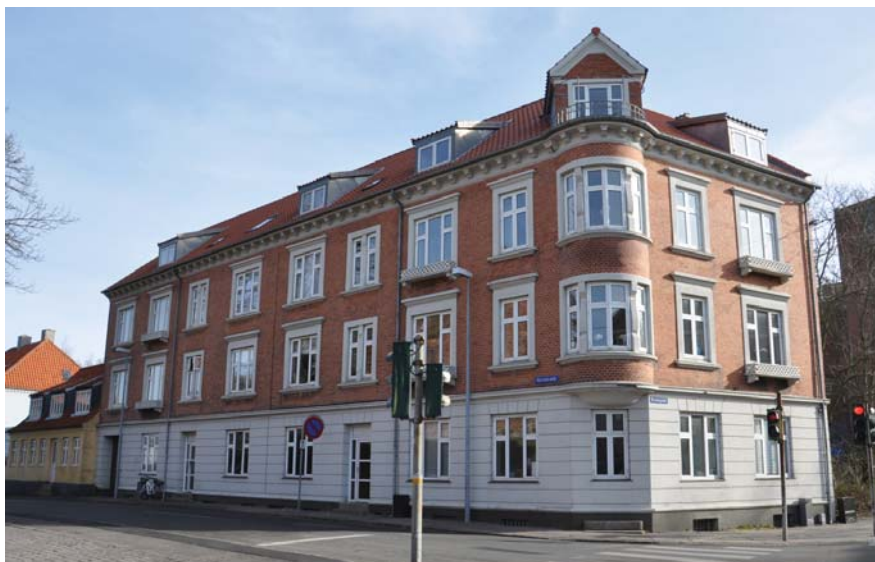
Stueetagen

- Port**   Retkantet portåbning, med dobbelt fyldningsport i rødmalet træ.
- Hoveddør**   Rammedør med tre glasfelter, udført med sideparti. Dørpartiet er i hvid plast.
- Vinduer**   To-fags dannebrogsvinduer samt frederiksbergvinduer, udført i hvid plast med termogals.
- Kviste**   Mindre taskekvist med front og flunke i zink, samt en gavlkvist placeret over hjørne ved hjørnekarnap.
- Tag**   Sadeltag med rød vingetegl. Tagfladen brydes af et ovenlys, samt to tagvinduer.
- Skorsten**   Bygningen har ingen skorsten.

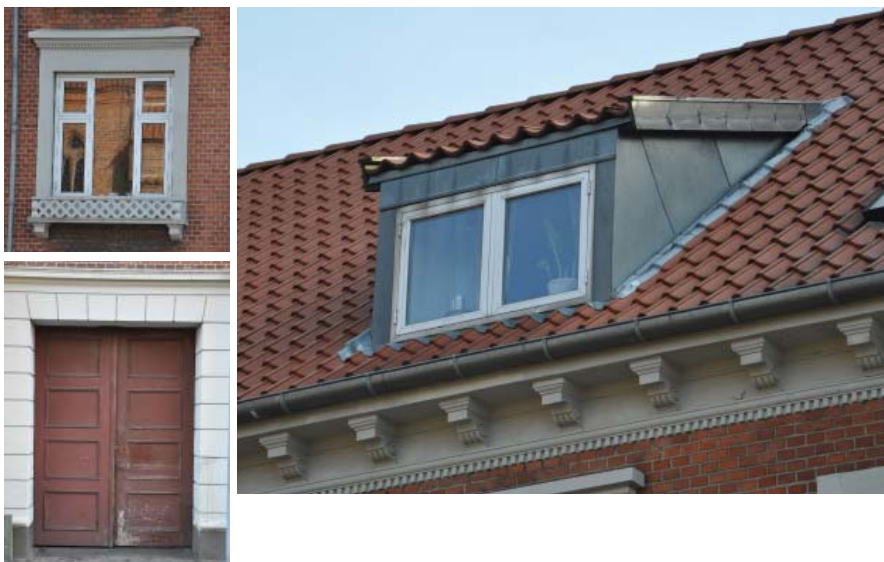
Hele facaden

Ved stueetagen fremstår facaden pudset i en hvid nuance. Ved de øvrige etager fremstår facaden i blank rød mur med enkelte hvide detaljer. Der er god harmoni mellem facaden, de hvide vinduer, den hvidpudsede stueetage, den grå sokkel og det røde tegltag. Bygningen fremstår således farve- og materialemæssigt autentisk. Tagrende og nedløb er udført i zink.

Velproportioneret hjørnebygning med detaljer som refrendfuger, profileret gesims med terrakottafrise og indfatninger med dekorative detaljer omkring vinduer. Ved hjørnet mod T-krydset er udført en hjørnekarnap der overgår til altan.

Bygningen placerer sig fint langs gaden og danner en god overgang mod T-krydset. Desværre fremstår den tilstødende grund ved Bredegade ubebygget.

Bygningen vil fremstå mere klar, hvis vinduer og døre var udført i træ. Det er væsentligt at bemærke, at man skal være påpasselig med at foretage øvrige ændringer på facaden.
