# Ingemannsvej 17

Registrering foretaget:  
marts 2012

Ingemannsvej 17

178cf, Slagelse bygrunde

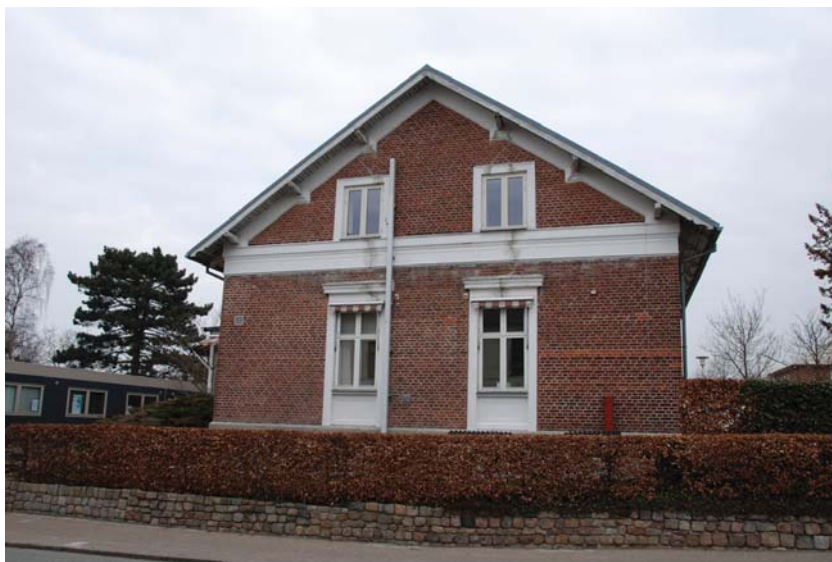
Hoveddøren er placeret ud til sidevejen til Ingemannsvej. Døren er en hvidmalet fransk dør med glasfelter.

I stueetagen ud til Ingemannsvej er der 2 dannebrogsvinduer i hvidmalet træ og termoglas samt med hvidmalet karme.

Mod sidevejen til Ingemannsvej er der 6 dannebrogsvinduer i hvidmalet træ og termovinder samt hvidmalede karme.

Samtlige vinduer er indpasset i hvidmalede/-pudsede vinduenischer.

På 1. salen er der i gavlen mod Ingemannsvej to to-fagsvinduer udført i træ og med termoglas. Vindueskarme er hvidmalede og tilsvarende er vinduesindfatninger profilet og udført hvidmalet/-pudset.

Bygningen har 5 ovenlysvinduer - med lodrette lysindtag/knægte skåret ind i tagfladen

Sadeltag med skifer.

Bygningen har ingen skorstene

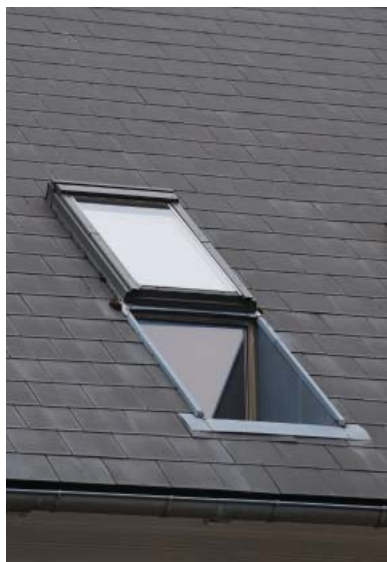
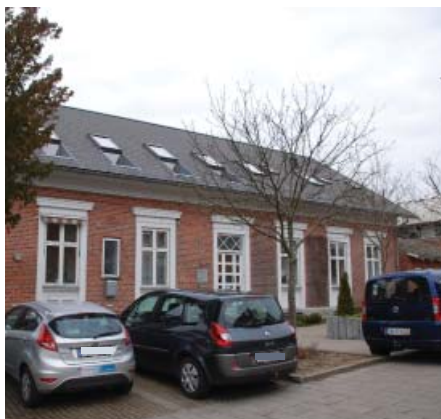
Facaden muret i rød teglsten. Hovedgesims er en trukket gesims pudset og hvidmalet. Farvesammensætninger mellem facade, gesims, sokkel og tag er god. Materialesammensætningen er konsekvent med vinduer i træ, den røde teglstensfacade og det sorte tegltag og fremstår fin. Ovenlyset med lodrette lysindtag skåret ind i taget virker dominerende på tagfladen. Tagrende og tagedløb er udført i zink.

Bygningsorientering er mod sidevejen til Ingemannsvej. Bygningen er en et syv-fagsbygning i 1½ etage. Bygningen fremstår gedigen med robuste materialer og fine detaljer. Byggestilen er bygmestervilla. Karakteristisk for bygningen er de dominerende vinduerne med hvidmalede/-pudsede vindueshuller og indfatninger med profileret vindues-overligger.

Bygningen placerer sig godt midt på grunden og fremstår markant i forhold de øvrige bygninger til sidevejen til Ingemannsvej. beplantning foran huset er afballanceret. I højde og drøjde matcher bygningen fint de øvrige bygninger langs Ingemannsvej.

Bygningen vil fremstå mere klar, hvis taget i fremtiden blev udført med knap som markante ovenlysvinduer. Materialesammensætningen er fin, og man bør i fremtiden være påpasselig med store ændringer i arkitekturen.
