# Ingemannsvej 4

Registrering foretaget:  
marts 2012

177x, Slagelse bygrunde

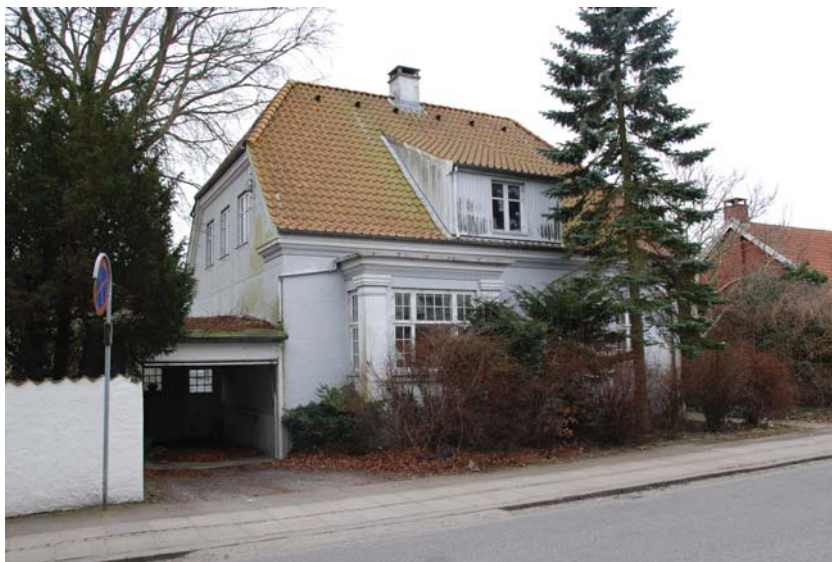
Facaden er malet/pudset i lyseblå farve. Bygningsdetaljer er fremhævet med en hvidlig farve nuance. Farvesammensætningen mellem den lysblå facadefarve, de hvide bygningsdetaljer og det røde tag samt soklen i en grålig farve fremstår ikke så afbalanceret. Materialesammensætningen er konsekvent med vinduer i træ, pudsede/malede overflader og de rødlig teglsten fremstår omvendt fin og afbalanceret. Tagrende og tagnedløb er både udført i zink og plast.

Bygningen vender front ud mod Ingemannsvej. Bygningen er en tre-fagsbygning i 1½ etage. Karnappen rummer mange bygningsdetaljer som gør bygningen markant. Byggestilen er bygmesterhus.

Bygningen er styrkende for gadebilledet. Matcher fint i drøjde og placering på grund de øvrige bebyggelser. Bevoksningen foran bygningen er markant og næsten for dominerende.

Bygningen vil fremstå mere klar, hvis man i fremtiden fik justeret pulstkarnappen, så den i drøjde matcher resten af bygningen. Ligeledes bør man i fremtiden overveje en anden farvesammensætning som er mere i overensstemmelse med de klassiske jordfarver. Endelig bør tagrende og -nedløb var af samme materiale - i zink. Forarealet kunne trænge til at blive trimmet, så bygningen fremstår mere i gadebilledet.

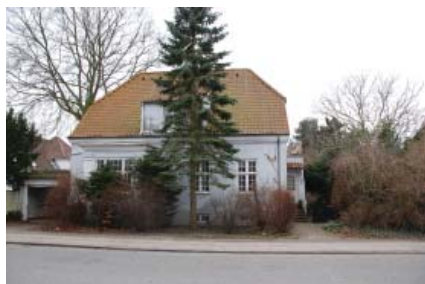
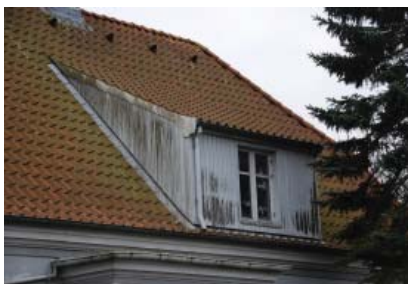
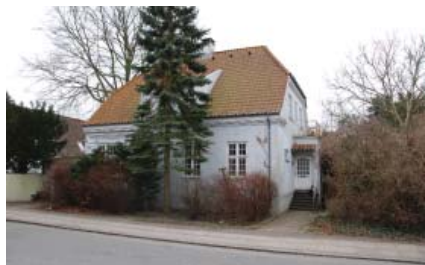
Hoveddøren er en halvdør udført i træ og med opsprosnings i vinduesfeltet. Døren er hvidmalet.

Bygningen har i stueetagen to-fags dannebrogsvinduer med opsprosnings. Vinduet er udført i træ, hvidmalet og med opsprosnings. Vinduet er et fortsatsvindue.

I karnappen er et frederiksberg-vindue ud mod gaden. I siden af karnappen er der et ét-fags vindue. Vinduerne er udført i træ, hvidmalet og med fortsats.

Bygningen har en markant og dominerende pultkvist, som udgør næsten 1/3 af tagfladen. Kvisten har flunke og front udført i træ, som er malet i lysblå farve - samme farve som facaden. Vinduet er et dannebrogsvindue i træ og hvidmalet.

Halvvalmet tag med vingesten i rød tegl.

Bygningen har en muret skorsten.
