Ingemannsvej 6

Registrering foretaget:
marts 2012

1770, Slagelse bygrunde

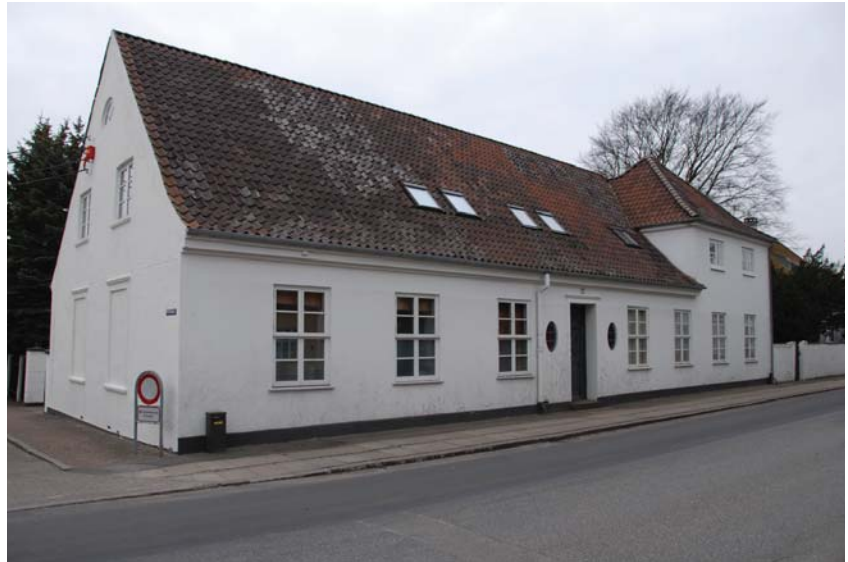
Bygningskomplekset har flere hoveddøre. Hoveddøren ud mod Ingemannsvej er en halvdør med et glasparti, opsproset som et kryds. Foroven er der et ovenvindue, som også er opsposset som 2 krydsfelter. Døren er malet i en blågrå farve. Hoveddøren mod Munkevænget er en 2-fløjet fyldningdør udført i træ og malet i en mørkegrøn farve. Ovenfor er et ovenvindue som er opsproset. Der er fordakninger som er båret af en ramme bestående af en overlægger og to konsoller. Det må formodes at denne hoveddør er den primære dør til bygningskomplekset.

Bygningskomplekset er i stueetagen forsynet med to-fags vinduer med termoglas. Vinduerne er indpasset i fladbuet vinduesåbning. Vinduerne er udført i træ og hvidmalet og opsproset. Vinduer i de øvrige etager - især den kvadratiske bygning i det nordvestlige hjørne af bygningskomplekset - er kvadratiske og hvor midterposten danner et kryds i vinduet. Vinduerne er med termoglas og udført i hvidmalet træ.

Bygningen har 5 ovenlysvinduer mod Ingemannsvej. Desuden er der i det øvrige bygningskompleks et større antal ovenlysvinduerne. Ingen af ovenlysvinduerne følger takten i vinduesplaceringen i stueetagen.

Sadeltag med vingesten i rød tegl. Den kvadratiske bygning har et pyramidetag med vingesten i rød tegl.

Bygningen har ingen skorsten.

Bygningen vil fremstå mere klar, hvis man i fremtiden fik udskiftet ovenlys med anden løsning.

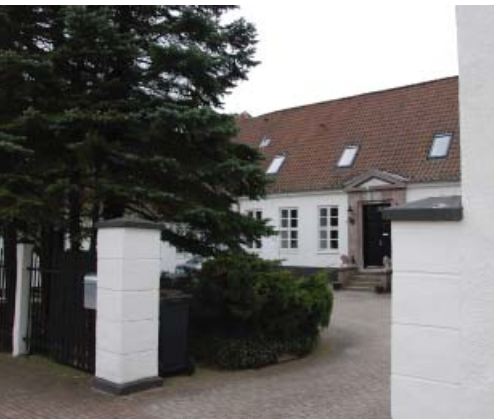
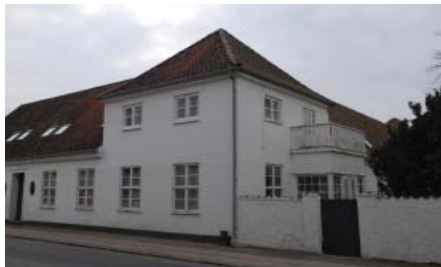
Facaden i hele bygningskomplekset er pudset/malet i hvidlig farve. Hovedgesims er profilet og malet/pudset i en hvidlig farve. Bygningsdetaljer er tilsvarende pudset/farvet i samme hvidlige farve. Der er en fin balance i kompleksets samlede farvesammensætninger. Materialsammensætningen er konsekvent med vinduer i træ, pudsede/malede overflader, og de rødlige teglsten fremstår ligeledes afbalancerede og fine. Tagrende og tagnedløb er udført i zink.

Bygningskomplekset udgør en tre-fløjet bygning. Bygningskompleksets hovedadgang sker via Munkevænget ind over et lille belagt gårdanlæg. Gården er adskilt fra vejen ved søjler og støbejernsgitter og beplantning i form af stedsegrønne træer. Komplekset er opført i 1½ etage og rummer enkle og klare bygningsdetaljer. Komplekset har nyklassicistiske træk.

Bygningskomplekset står markant og fint både i forhold til Ingemannsvej og Munkevænget og skal bl.a. ses i forhold til Ingemannsvej 8A-10A, som også har gårdtrum vendt ud mod Munkevænget.
