## Jernbanegade 14

Registrering foretaget:  
marts. 2012

Jernbanegade 14

232, Slagelse bygrunde

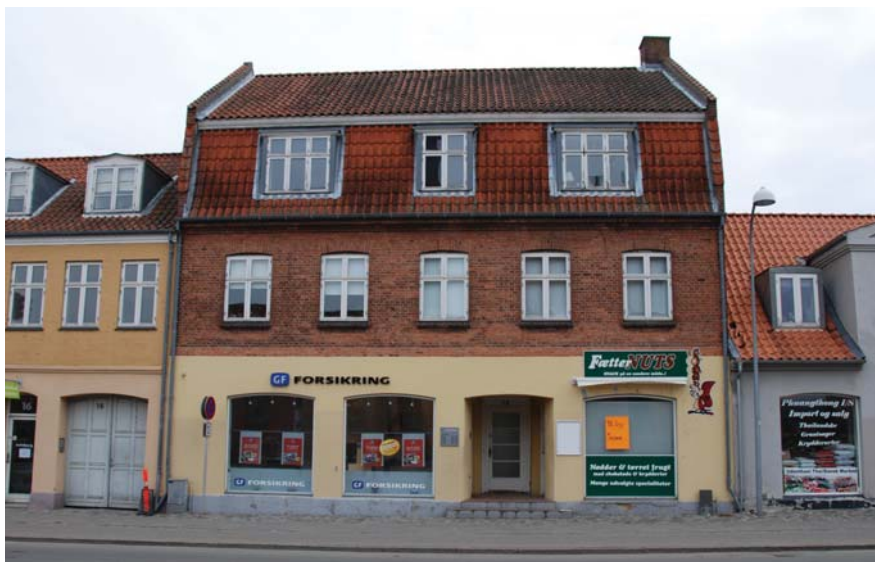
Tre franske døre i hvidmalet træ med fire glasfelter. Dørene er placeret samlet i en mindre niche.

Tre et-fags glaspartier i hvidmalet træ. Partierne er placeret i fladbuede murhuller.

Til højre for nichen er placeret et pladeskilt med logo, samt en markise. Til venstre for nichen er placeret et skilt udført som enkeltbogstaver samt et logo. Alle tre glaspartier har påklæbet skilte nederst.

To-fags dannebrogsvinduer i hvidmalet træ med termoglas.

Bygningen har tre mansardkviste i to forskellige størrelser.

Mansardtag med røde vingetagsten.

Bygningen har en skorsten.
