# Klosterhaven 1-3

Registrering foretaget:  
marts 2012

Klosterhaven 1-3

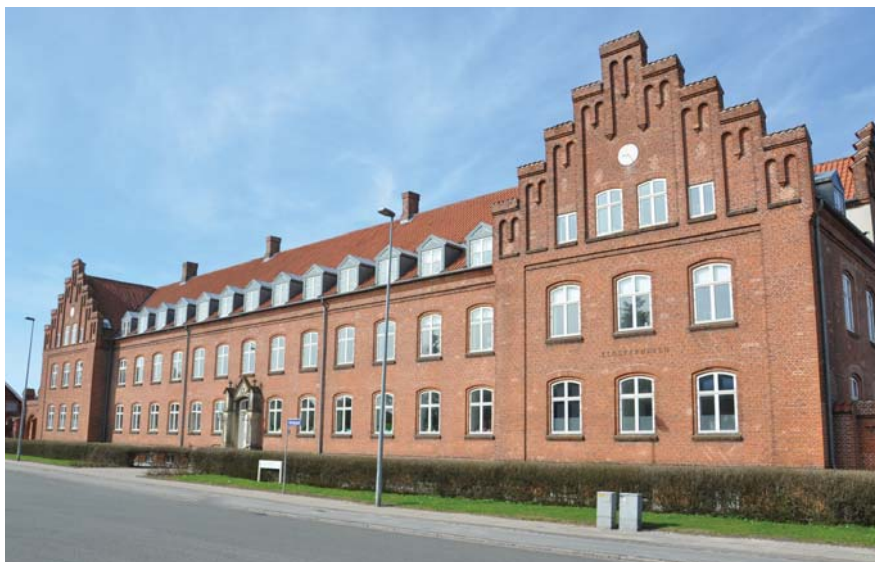
Rundbuede portåbninger, med indgangsdør med sidepartier og buet fyldning øverst.

Dobbelt fyldningsdør i hvidmalet træ med fladbuet overvindue.

To-fags dannebrogsvinduer i hvidmalet træ.

Bygningen har 13 københavnerkviste med tag, flunke og front i zink.

Sadeltag med røde vingetegl.

Bygningen har fire skorsten.

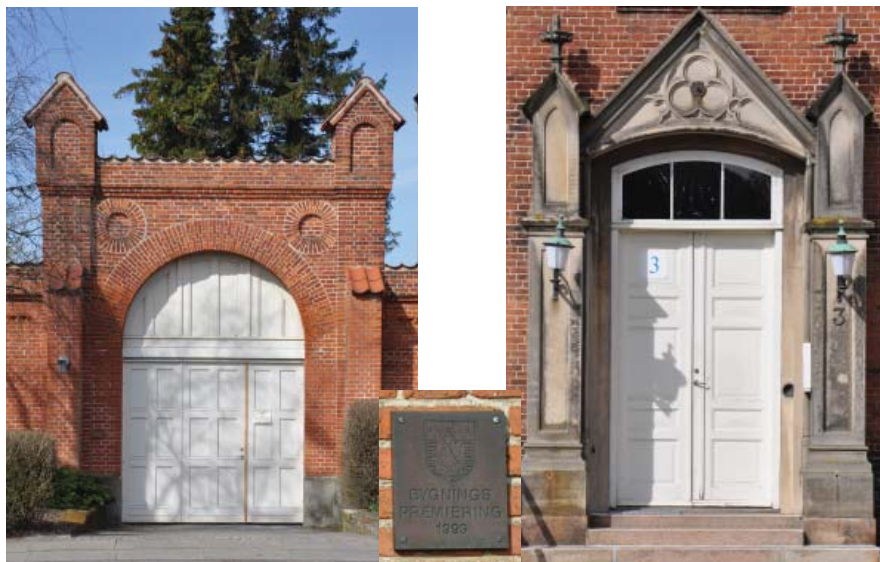
Facaden fremstår i blank rød mur med flere fine detaljer. Farve og materialemæssigt er der en fin harmoni mellem facaden, de hvide vinduer, porte og døre og det røde tegltag. Tagrende og nedløb er udført i zink.

Velproportioneret bygningskompleks med mange fine detaljer som kamtakket gavle, buet stik, vindueshuller muret med formsten, blændinger, gavl ur og aftrappet gesims med muret frise. Særligt omkring hoveddøren er udført fordakning med fine dekorative detaljer. Den høje detaljeringsgrad bevirker at bygningen fremstår meget autentisk.

Som fritstående bygningskompleks, med mindre parkdannelse virker bygningen styrkende for gadeforløbet.

*Bygningen vil fremstå mere klar, hvis særligt portene i fremtiden bliver arkitektoniske bearbejdet i.f.t. bygningens øvrige arkitektoniske udtryk.*

*Det er væsentligt at bemærke at man skal være forpasselig med at foretage øvrige ændringer på facaden.*
