## Løvegade 14+14A

Registrering foretaget:  
marts 2012

Løvegade 14+14A

293a, Slagelse bygrunde

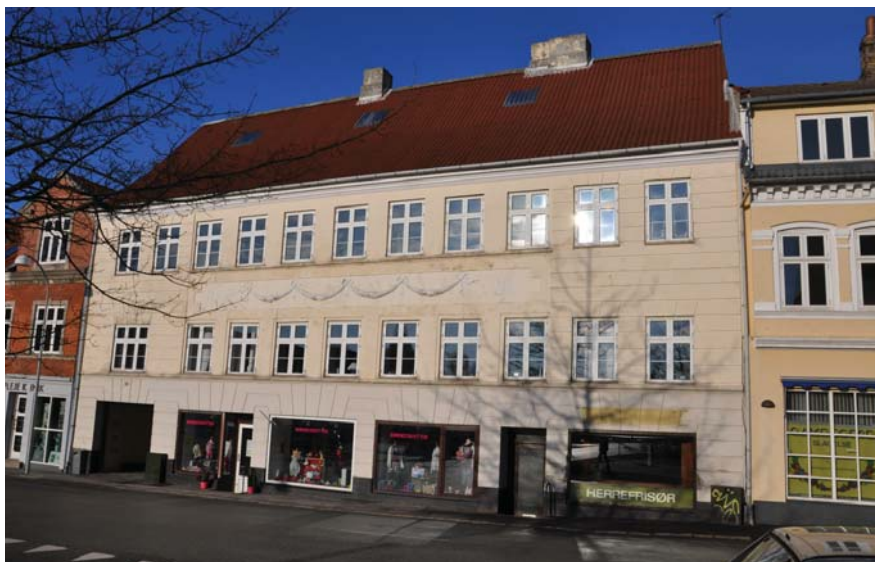
Rammedøre i hvid- eller brunmalet træ med overvindue.

Glaspartier i brunmalet træ. Et glasparti er udført i hvid plast.

Skiltningen er udført som påklæbning på vinduer og i form af flagreklame.

To-fags dannebrogsvinduer i hvid plast. Et vindue er udført som tre-fags dannebrogsvindue.

Sadeltag med brune eternitplader.

Bygningen har to skorstene.

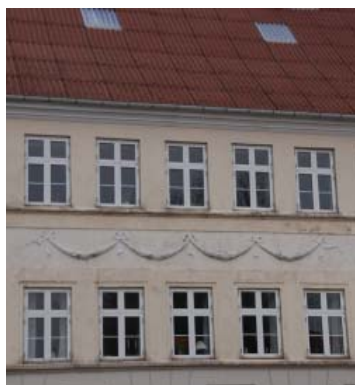
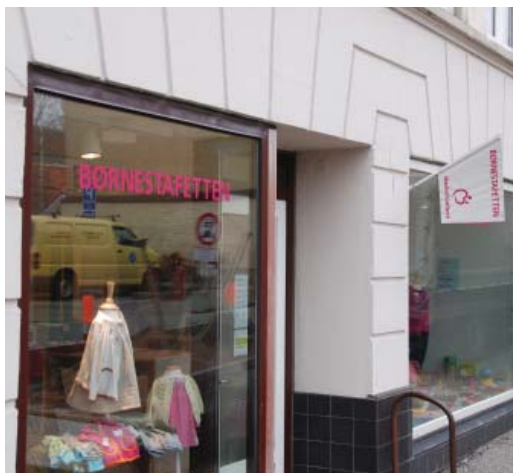
Facaden fremstår pudset i en gul nuance med flere hvidmalede detaljer. Ved stueetagen er facaden malet i den hvide nuance. Overordnet er der farvemæssigt god harmoni mellem facaden og de hvide vinduer. En større kontrast mellem facadens hvide og gule nuancer kunne dog med rette overvejes. Farve- og materialemæssigt skiller særligt taget sig ud, men også brugen af plastvinduer virker afvigende for materialesætningen. Tagrende og nedløb er udført i plast.

Velproportioneret 11-fags bygning med detaljer som refendfuger, guirlander og pudset trukket gesims. Særligt tag og vinduer virker afvigende fra bygningens ellers fine arkitektoniske bearbejdning og detaljering.

Bygningen virker i form og proportion styrkende for gadebilledet.

Bygningen vil fremstå mere klar, hvis taget i fremtiden er udført med rød vingetegl eller skifer og vinduerne og glaspartier udført i træ. Facaden kan ligeledes med fordel bearbejdes farvemæssigt, ud fra den klassiske jordfarveskala.

Det er væsentligt at bemærke, at man skal være påpasselig med at foretage øvrige ændringer på facaden.
