Løvegade 20A

Registrering foretaget:
marts 2012

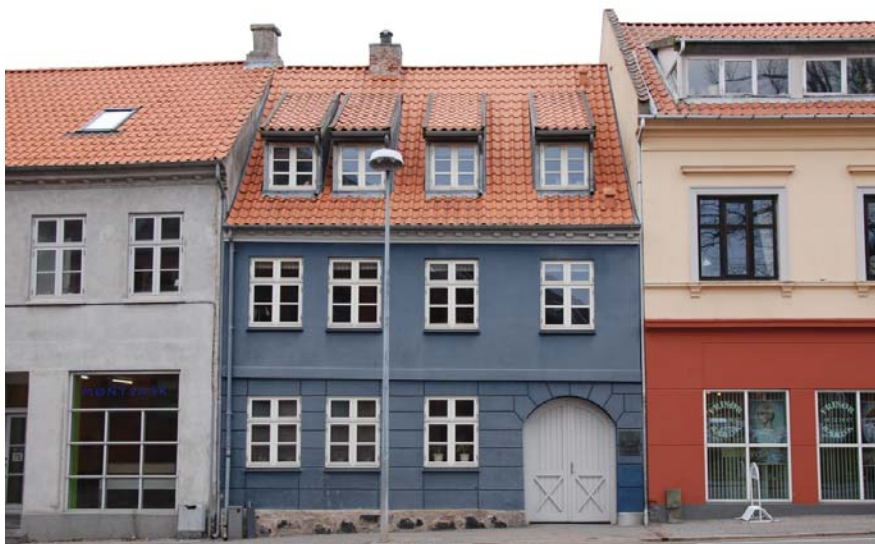
Facaden fremstår pudset i en blå nuance med flere fine detaljer, hvoraf enkelte er hvidmalede. Farve og materialemæssigt er der god harmoni mellem facaden, de hvide vinduer og røde tag. Porten skiller sig desværre ud ved at fremstå i en mere hvidgrå nuance. Tagrende og nedløb er udført i zink.

Fire-fags bygning med detaljer som refendfuger, bæltegesims og spærrenkoppesims. Bygningen virker overordnet velproportioneret, men særligt vinduestakten kunne være bedre afstemt. Antallet af kviste (4 stk.) virker dominerende på taget. Ligeledes er vindskeder og flunker meget dominerende. En fremtidig alternativ udformning kunne med fordel tilpasses bygningens arkitektoniske udtryk. Mindepladen er medvirkende til at fremme bygningens kulturhistoriske islæt.

Bygningen virker styrkende for gadebilledet.

Bygningen er kategoriseret med en middel bevaringsværdi.

Bygningen vil fremstå mere klar, hvis porten i fremtiden bliver malet i samme hvide farve som vinduerne, eller i en komplementær klassisk jordfarve. For at undgå at kvistmotivet er så dominerende bør antallet af kviste overvejes og/eller om kvistene udføres med anden udformning hvor vindskeder og flunker ikke er så dominerende eksempelvis som københavner kviste.

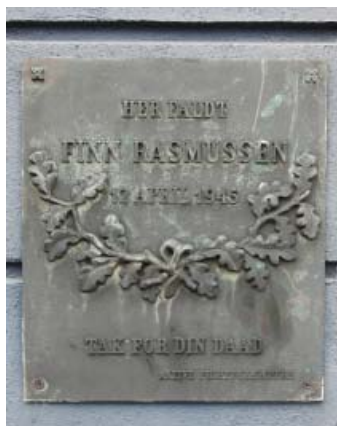
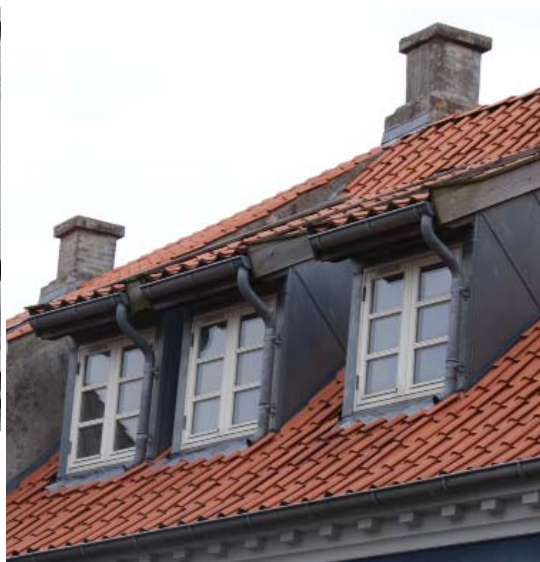
Rundbuet portåbning, med dobbelt revleport i hvidmalet træ.

To-fags dannebrogsvinduer i hvidmalet træ.

Pultkviste med flunke i zink, og rødt tegltag.

Sadeltag med rød vingetegl.
