## Nygade 6

Registrering foretaget:  
dec. 2011

Nygade 6  
(Skal ses i sammenhæng med  
Nytorv 7)

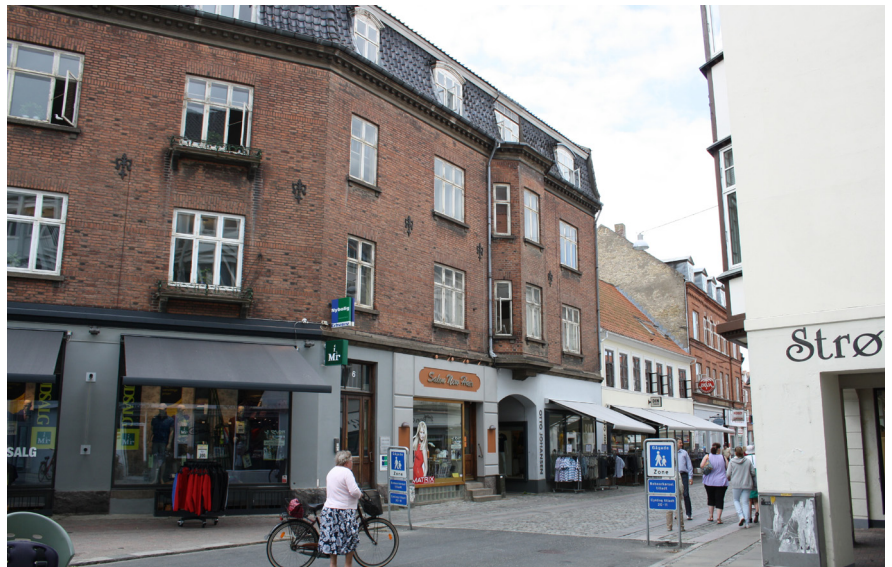
Fladbuet portgennemgang placeret  
under karnappen.

Fyldningsdør i træ med to sidepar-  
tier og overvindue.

Stort butiksvindue med karm i  
brunmalet træ.

Glaspartiet skal ses i sammenhæng  
med Nygade 4. Glaspartiet har  
karm i alu.

Skiltningen til venstre for port er  
udført som pladeskilte på facaden,  
med belysning.

Skiltningen til højre for port er ud-  
ført som enkeltbogstaver, påklæbet  
glaspartiet  
I stueetagen til højre for portgen-  
nemgang er en butiksmarkise.

*Bygningen vil fremstå mere klart, hvis man forsøger at tilbageføre bygningens stueetage til husets oprindelige arkitektur, samt bearbejder skiltningen i overensstemmelse med bygningens arkitektur.*

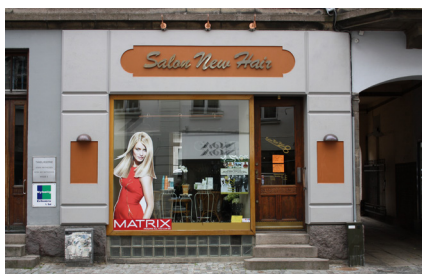
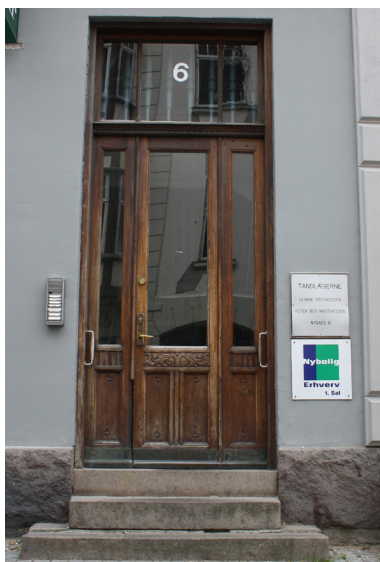
To- og tre-fags dannebrogsvinduer i  
hvidmalet træ.

Facadekarnap placeret over port-  
gennemgang

Vinduesrytmen fra 1 og 2. sal vide-  
reføres op i taget, med fire man-  
sardkviste, indklædt i zink.

Københavnertag i sortglaseret vin-  
getegl.

Bygningen skal ses i sammenhæng med Nytorv 7. I de øverste etager er der en god harmoni mellem de røde sten, det sorte tag og de hvide vinduesrammer. Stueetagens murflade er pudset i forskellige grålige nuancer. Der bør på sigt arbejdes for en større sammenhæng mellem butiksfacaderne.

Bygningen fremstår som en velproportioneret hjørneejendom, der fint runder hjørnet mellem Nytorv og Nygade. Helheden skæmmes dog af stueetagen der i fremtiden bør bearbejdes i overensstemmelse med bygningen oprindelige arkitektur og materialevalg.
