## Nytorv 13

Registrering foretaget:  
dec. 2011

Adresse  
Nytorv 13

Matr.nr.  
218a, Slagelse bygrunde

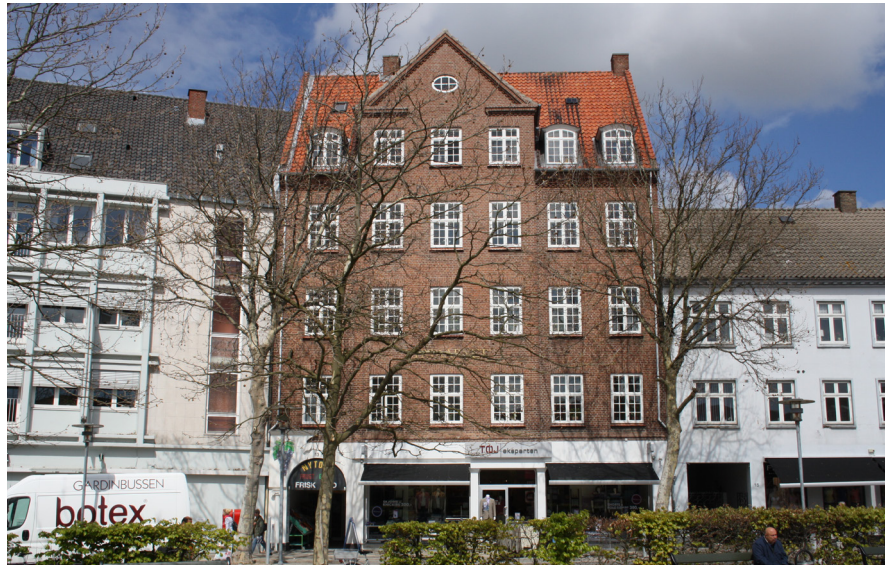
- Portåbning**  Rundbuet portåbning omdannet til butik.
- Butiksdøre**  Dobbeldør i glas og alu. med overvindue. Udformningen tager ikke hensyn til de øvre etagers udtryk.
- Glaspartier**  Glaspartier i alu., med horisontal sprosse. Udformningen tager ikke hensyn til de øvre etagers udtryk.
- Skiltning**  "Portbutikkens" skiltning er udført i portens bueåbning, og på den måde tilpasset bygningsens formsprog. Over glaspartiet, til højre for porten er, er et pladeskilt.

- Vinduer**  To-fags palævinduer i hvidmalet træ.
- Gavlkvist**  Gavlkvist med tre to-fags vinduer, markeret med murfremspring.
- Kviste**  Tre københavnervviste, der indordner sig facadens vertikale rytme.
- Tag**  Rød vingeteg. Tagfladen brydes af to mindre tagvinduer.
- Skorsten**  Bygningen har to skorstene.

Facade i blank rød mur, hvidmalet stueetage og vinduesrammer.

Velproportioneret bygning med markant gavlkvist. God vertikal såvel som horisontal inddeling af facaden. Glaspartierne er dog ødelæggende for opfattelsen af bygningen. Placeringen af en butik i portåbningen fungerer godt, idet skiltning etc. ikke er for dominerende.

*Bygningen vil fremstå mere klart, hvis man bearbejder stueetagens arkitektur og materialevalg, så den fremstår i overensstemmelse med bygningens oprindelige formsprog. Konsekvent i brugen af zink ved tagnedløb, inddækninger etc.*

*Det er væsentligt at bemærke, at man skal være påpasselig med at foretage ændringer på bygningens øvre etager.*
