## Nytorv 15

Registrering foretaget:  
dec. 2011

**Adresse**  
Nytorv 15

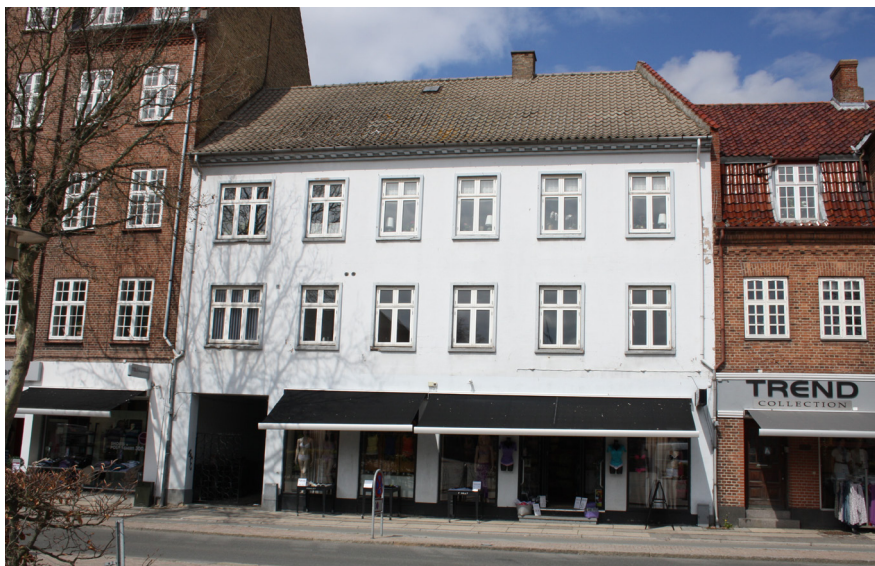
- Portåbning** ☐ Fladbuet portåbningen uden nogen detaljering. Låge i smedejern.
- Butiksdør** ☐ Dobbeldør, i sortmalet træ.
- Glaspartier** ☐ Glaspartierne holder rytmen fra facaden ovenover, men de er alt for brede i forhold hertil.
- Skiltning og baldakin** ☐ Udhængsskilt samt sorte rullemarkiser, der er medvirkende til at dele facaden.

- Vinduer** ☐ To-fags dannebrogsvinduer, i hvidmalet træ med termoglas. Rammerne virker for brede.
- Tag** ☐ Grålige betontagsten, tagfladen brydes af et enkelt tagvindue.
- Skorsten** ☐ En enkel skorsten er placeret næsten midt for tagryggen.

Facaden fremstår pudset, malet i to hvide nuancer, hvoraf den mørkeste er brugt til detaljer såsom indramningen omkring vindueshullerne. Vinduernes trærammer er på 1. og 2. sal malet hvide og i stueetagen i en mørke mørkgrå nuance.

Seks-fags bygningen, med fine proportioner i de øvre etager. Ved tagfoden er udført en tandgesims, herudover har bygningen ganske få detaljer, der gør at det fremstår forholdsvis anonymt.

Ejendommen falder fint ind i gadebilledet. Netop fordi huset i dets farvevalg fremstår neutralt, er det medvirkende til at fremhæve nabo-ejendommene.

Bygningen vil fremstå mere klart, hvis man bearbejder stueetagens arkitektur, farve- og materialevalg, så den fremstår i overensstemmelse med bygningens oprindelige formsprog, samt udskifter tagmaterialet til rød vingetegl. Ligeledes kan man med fordel benytte zink i stedet for plast ved tagnedløb etc.
