# Nytorv 6

Registrering foretaget:  
dec. 2011

Adresse  
Nytorv 6

Matr.nr.  
268, Slagelse bygrunde

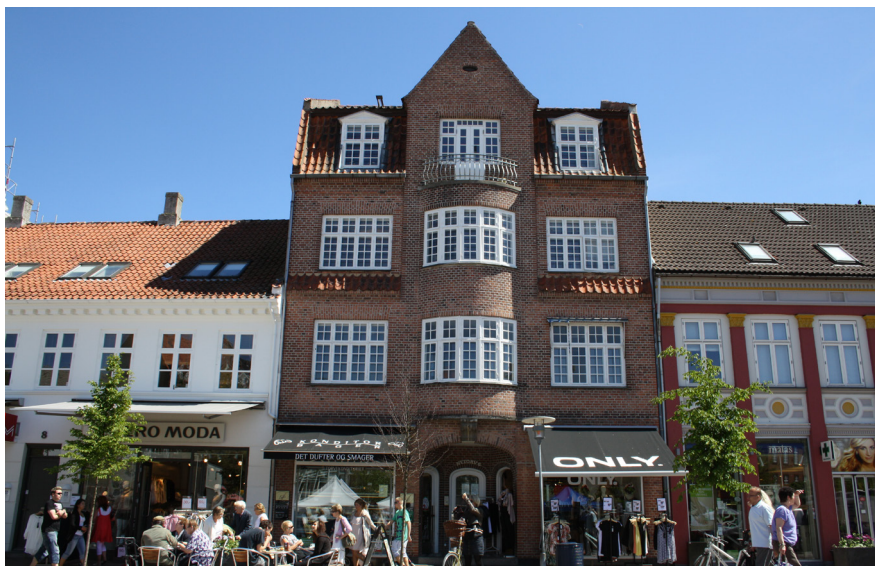
Facadens blanke mur i rød tegl spiller godt sammen med de hvidmalede vinduer og døre, og det røde tegltag.

Bygningen er en velproportioneret 3-fags ejendom. Velbevaret i respekt for bygningens arkitektur og formsprog. Soklen er dog beklædt med brune fliser, der skiller sig ud.

Facaden har en fin harmoni med de omkringliggende bygninger, og kommer via af sin originalitet til at fremstå, som en af de vigtigste og mest markante bygninger ud til Nytorv. Ejendommen spiller derved en central rolle i bybilledet.

Bygningen vil fremstå mere klart, hvis man fjerner markiserne, og er konsekvent i brugen af kobber til tagnedløb, inddækninger etc. Det er væsentligt at bemærke, at man skal være påpasselig med at foretage ændringer på bygningen.
