## Nytorv 8A

Registrering foretaget:  
dec. 2011

Adresse  
Nytorv 8A

Matr.nr.  
269, Slagelse bygrunde

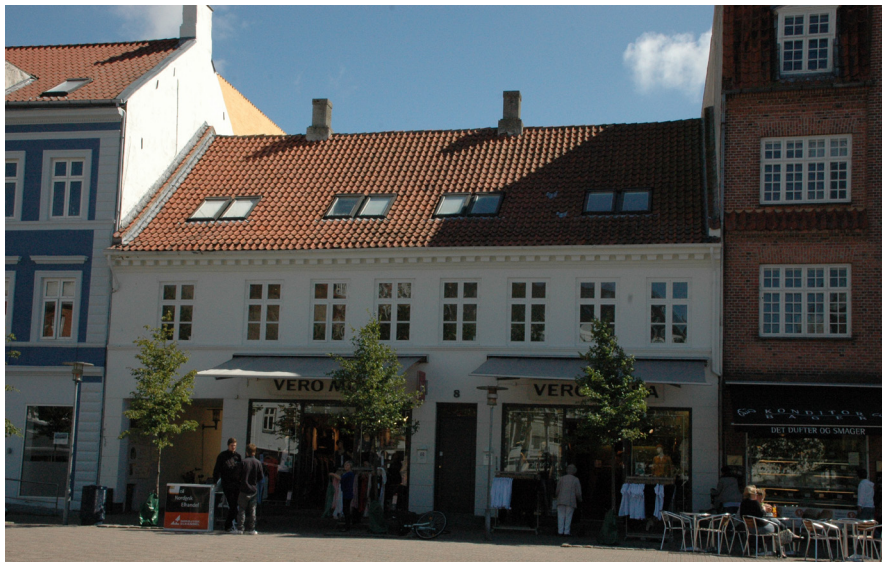
- Portåbninger** ☐ ☒ Firkantet portåbning, med fine pro-  
portioner.
- Hoveddør** ☐ ☒ Fyldningsdør i træ med overvindue.
- Glaspartier** ☒ ☐ To glaspartier i alu, antracitgrå.  
Partierne er ens udført med dob-  
beltdør, overvindue og sidepartier.  
Glaspartierne respekterer dog ikke  
vinduesinddelingen fra etagen over.
- Skiltning og markiser** ☒ ☐ Skiltning udført med enkeltbogsta-  
ver på facade over vinduesparti-  
erne. Skiltningen kombineret med  
markiserne virker meget domine-  
rende, idet den deler facaden i en  
nedre og øvre del.

- Vinduer** ☒ ☐ To-fags dannebrogsvinduer med  
sprosse, i hvidmalet træ.
- Tag** ☐ ☒ Rød vingetegl, tagfladen brydes af  
ovenlysvinduer er placeret parvis,  
og derved virker meget markante.
- Skorsten** ☐ ☒ Bygningen har to skorstene.

Der er fin harmoni mellem den pudsede facade, det røde tegltag og det hvidmalet træ ved vinduerne.

Bygningen fremstår som en velproportioneret 8-fags bygning. Facaden afsluttes fint ved tagfoden af en bloktandsgesims eller fremstår huset forholdsvis neutralt. Udformningen af glaspartierne i stueetagen og ovenlysvinduerne i taget gør desværre, at bygningen mister en del af sin originalitet.

*Bygningen vil fremstå mere klart, hvis man tilpasser stueetagen til bygningens oprindelige arkitektur, materiale- og farvevalg, samt afstemmer inddeling af ovenlys eller kviste på tagetagen etc.*
