Parkvej 28

Registrering foretaget:
marts 2012

Adresse
Parkvej 28

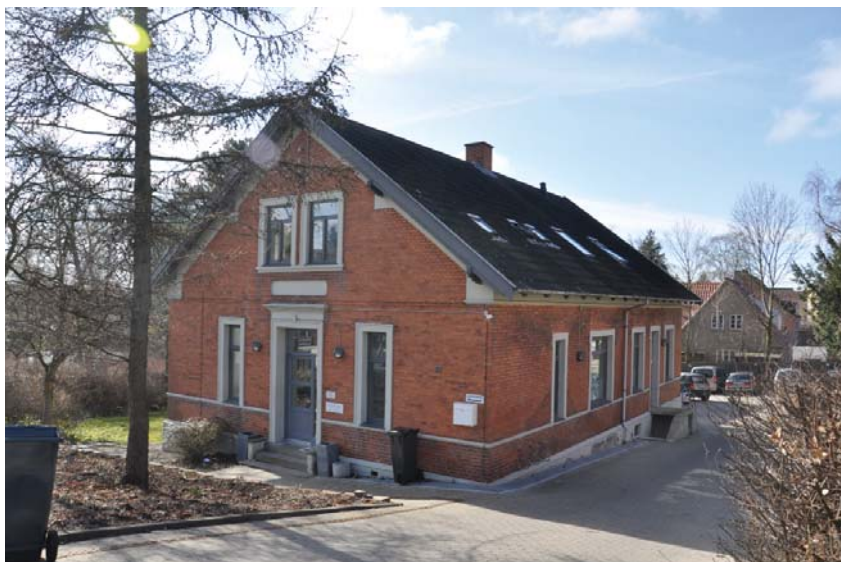
- Hoveddør** Ny dør/halvdør med glasparti. Desuden vindue foroven og ved siden af døren. Døren er en trædør malet i en blågrå nuance.
- Vinduer** På hver side af hoveddøren er et opdelt ét-fagsvindue, i træ og med termoglas. Vinduerne er malet i samme farve som hoveddøren i en blågrå nuance.
- Kviste** Mod parksiden - vest for bygningen har bygningen en gavlkvist samt to halvvalmede rytterkviste. Rytterkvistene har tagpap og flunker samt front i zink og hvidmalede trævinduer med termoglas. Mod østsiden har bygningen fem ovenlysvinduer.
- Tag** Sadeltag med grå decra-tagelementer.
- Skorsten** Bygningen har en enkelt muret skorsten.

Bygningen fremstår i rød blank mur. Farvesammensætningen med den røde blanke mur sammen med de røde tagsten og de hvide vinduesindfatninger er fin og harmonisk, og bygningen præsenterer sig markant i gadebilledet. Soklen/kælderdel er pudset i en hvidgrå nuance. Materialevalget virker gedigent og robust. Tag- og nedløb er i plastmateriale.

Bygningen er en fem-fags bygning i 1½ etage. Bygningen rummer enkelte detaljer i facaden. Proportionerne er harmoniske. Facaden mod Parkvej er harmonisk hvorimod de øvrige facader er mindre klare og hvor især tagfladen virker skæmmende.

Bygningens højde/drøjde virker understøttende for gadebilledet og omgivelserne - trods den på grunden lavere placering. Bygningens tilbagetrukne placering på grunden svarer til nabobebyggelsen. Den noget nyere tilbygning skæmmer oplevelsen af den samlede bygningskompleks. Bevoksningen, skiltning og andet inventar skæmmer helhedsindtrykket lidt.

Bygningen fremstår mere klar - hvis man fik styr på antallet af ovenlys og brug af kviste. Ligeledes bør man i fremtiden overveje en anden farve til vinduer og døre. Bevoksning, skiltning og andet inventar foran bygningen bør gentænkes.
