## Rådhuspladsen 2

Registrering foretaget:  
dec. 2011

**Adresse**  
Rådhuspladsen 2

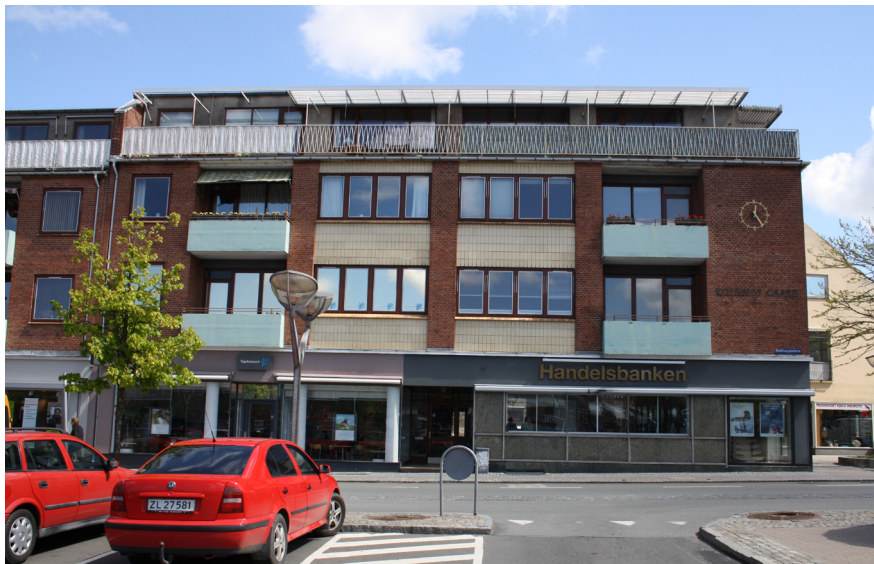
**Hoveddør**  Rammedør i olieret træ. Døren er placeret, tilbagetrukket fra facaden i en mindre portniche.

**Glasparti til venstre for hoveddør**  Glasparti i antracitgrå alu, med rammedør i gråmalet træ.

**Glasparti til højre for hoveddør**  Glaspartier med karme i grå alu. Partiet indordner sig profileringen i facaden.

**Glaspartier i gavl**  Hjørnet rundes af et glasparti, med karm i brun alu. I højre side er indgangsdør med sidepartier, ligeledes i brun alu.

**Skiltning og markiser**  Skiltningen er dels udført som pladeskilt, enkeltbogstaver eller som påklæbning på glasset. Over glaspartierne langs facaden er placeret markiser, der er medvirkende til at dele facaden.

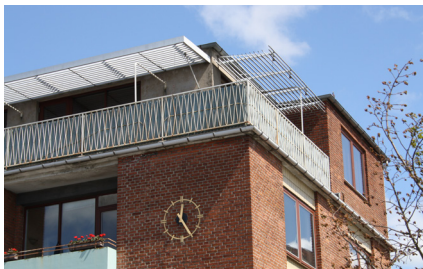
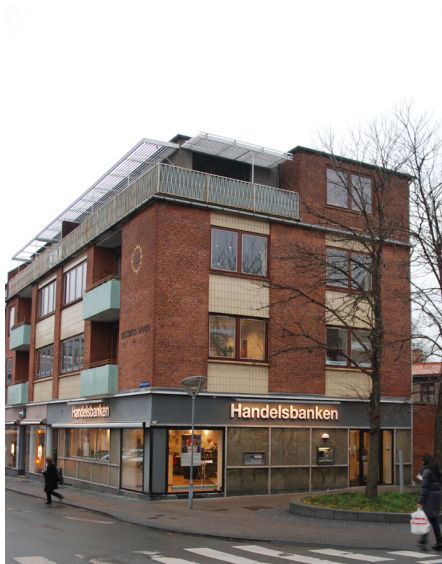
**Vinduer**  Vippevinduer i brunmalet træ, med grå alu. glasliste.

**Altaner**  Tilbageliggende altaner i beton, malet i en lys blå nuance. Tagetagen er trukket tilbage fra facaden, hvorved der er fremkommer altaner. Gelænderet er udført i hvidmalet stål. Over altanerne er delvis udført lamel solafskærmning.

**Tag**  Taget er beklædt med tagpap.

**Skorsten**  Bygningen har en skorsten.

Facaden fremstår i sin helhed meget varieret. Soklen er beklædt med brune fliser. Stueetagen fremstår som glasparti med hvide betonsøjler, eller som mindre glasparti med facade i marmorplader. Den øvre del af facaden fremstår i blank rød mur eller med gule klinker.

Bygningen fremstår som en velproportioneret hjørnebygning. Ses der bort fra glaspartierne i stueetagen, fremstår bygningen intakt. Bl.a. uret ved hjørnet udgør en fin detalje, såvel som altan-gelænderet øverst fremstår originalt.

*Bygningen vil fremstå mere klart, hvis man i fremtiden bearbejde stueetagen i forhold til bygningens oprindelige arkitektur og materialevalg, samt reetablerer eller afmonterer solafskærmningen ved tagetagen.*

*Endvidere kan man med fordel forenkle bygningens farvesammensætning.*
