## Rådhuspladsen 4

Registrering foretaget:  
dec. 2011

Rådhuspladsen 4

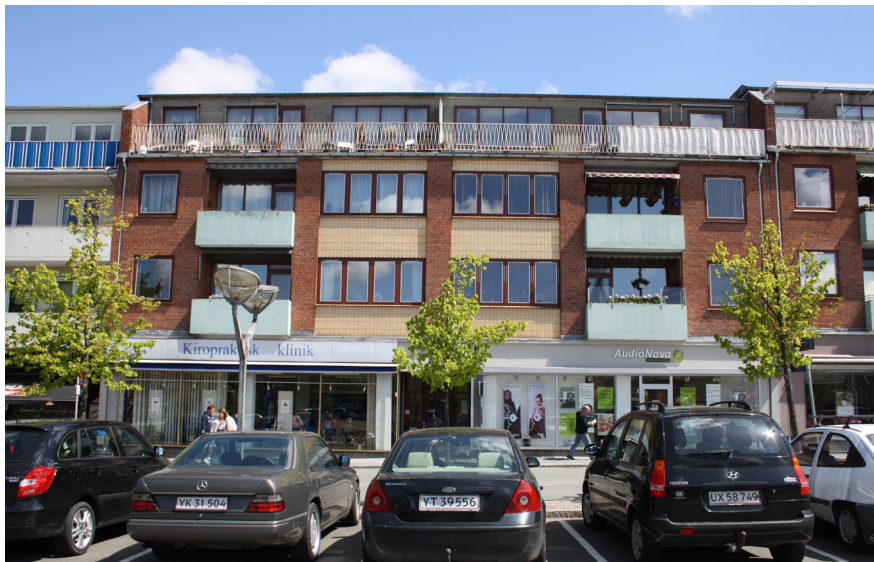
Facaden fremstår i sin helhed meget varieret. Soklen er beklædt med brune fliser. Stueetagen fremstår med forskellige glasparti i hvid eller gullig farve. Den øvre del af facaden fremstår i blank rød mur eller med gule klinker.

Bygningen fremstår velproportioneret. Ses der bort fra glaspartierne i stueetagen, fremstår bygningen intakt. Særligt altan-gelænderet øverst fremstår originalt, og skaber en fin afslutning ved altanen.

*Bygningen vil fremstå mere klart, hvis man i fremtiden bearbejde stueetagen i forhold til bygningens oprindelige arkitektur og materialevalg, samt afstemmer de forskellige tiltag der er sket ved altanerne.*

*Endvidere kan man med fordel forenkle bygningens farvesammensætning.*
