## Rosengade 3

Registrering foretaget:  
dec. 2011

**Adresse**  
Rosengade 3

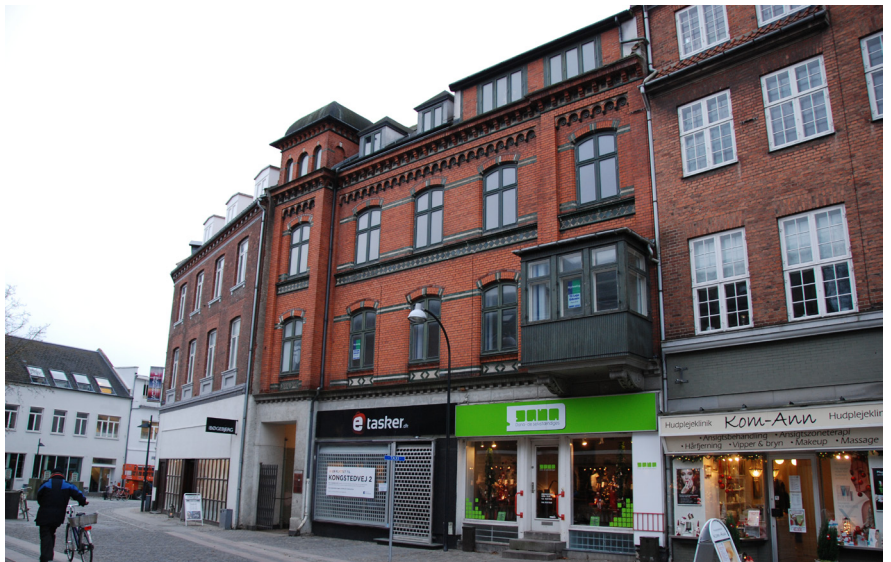
Ses der bort fra butiksfacaden, er der en fin balance mellem den grå stueetage, den røde mur og detaljerne i grøn og sandfarvet mursten. Butiksfacadernes brug af store glaspartier, store hvidmalede træplader samt alukarme er dog ødelæggende for den ellers så harmoniske facade.

Velproportioneret 5-fags bygning. Der er fine vertikale og horisontale inddelinger af facaden. Omkring gesimser og vinduer er der gode detaljer. Facaden afsluttes i begge sider af murfremspring, hvoraf den venstre er kraftigst. Denne del af facaden er også fremhævet ved portåbning og tårn. Fine detaljer med glaserede tegl i grøn, brun og rød, samt bue friser.

Både i materialer og proportioner passer bygningen fint ind i gadebilledet.

Bygningen vil fremstå mere klart, hvis man i fremtiden bearbejder skiltningen i stueetagen, tilpasser facaden i stueetagen til bygningens oprindelige udtryk, samt bearbejder tårn og taskekvests arkitektur ved renovering af tagfladen.

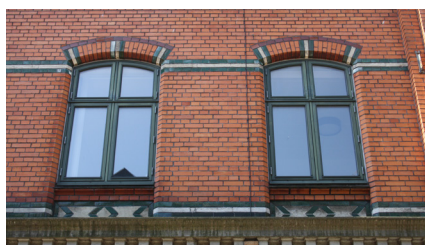
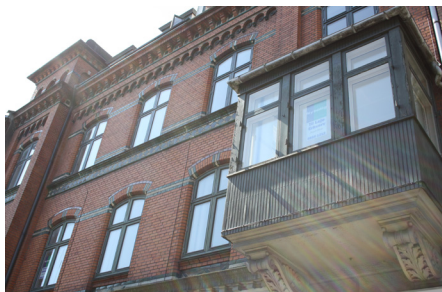
### Lang taksekvest og tårn

I tagfladen er ligeledes etableret en lang taskekvest og et tårn. Taskekvesten syner meget dominerende. Tårnet i venstre del af facaden, hvor portåbningen er placeret, bør være det eneste markante element i tagfladen.
