Rytterstaldstræde 3A

Registrering foretaget:
marts 2012

Hestemøllestræde 3A

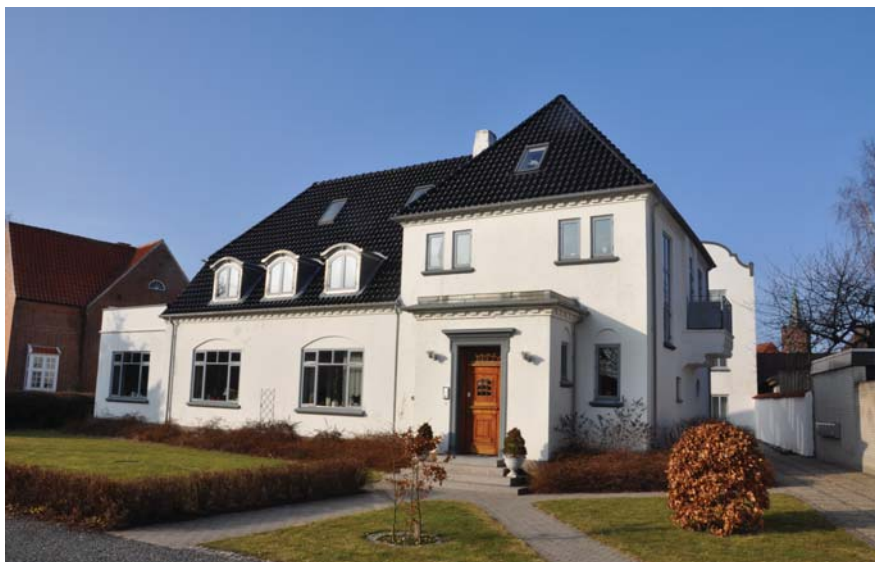
Fyldningsdør i olieret hårdtræ med overvindue.

To- og tre-fags vinduer i varieret udformning. Vinduerne er udført i gråmalet træ med termoglas.

Buede kviste med tag og flunke i zink.

Sadeltag med sortglaseret tegl. Tagfladen brydes af 5 ovenlysvinduer.

Bygningen har en skorsten.

Facaden er pudset, malet i en hvid nuance. Farvemæssigt er der en god harmoni mellem facaden, den brune dør og det sortglaserede tag. Vinduerne's grå farve kunne være tilpasset bedre til den øvrige farvesætning. Tagrende og nedløb er udført i zink.

Villa med detaljer som pudset blokgesims, karnap og indfatning omkring hoveddør. Særligt de to tre-fags vinduer, placeret i de buede blændinger, kunne være udført med større hensyntagen til bygningens overordnede arkitektur. De tre buede kviste virker styrkende for bygningens arkitektoniske hovedgreb.

Bygningen er velplaceret på grunden og virker styrkende for gadebilledet.

Bygningen vil fremstå mere klar, hvis særligt vinduerne i form og farvesætning blev bearbejdet i forhold til bygningens arkitektoniske udtryk.
