Schweizerpladsen 10

Registrering foretaget:
aug. 2011

Matr.nr.
225a, Slagelse bygrunde

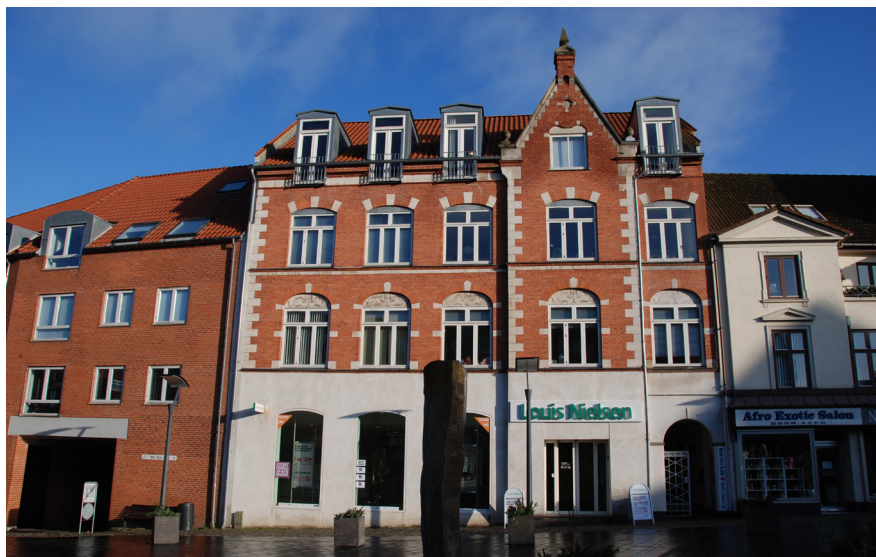
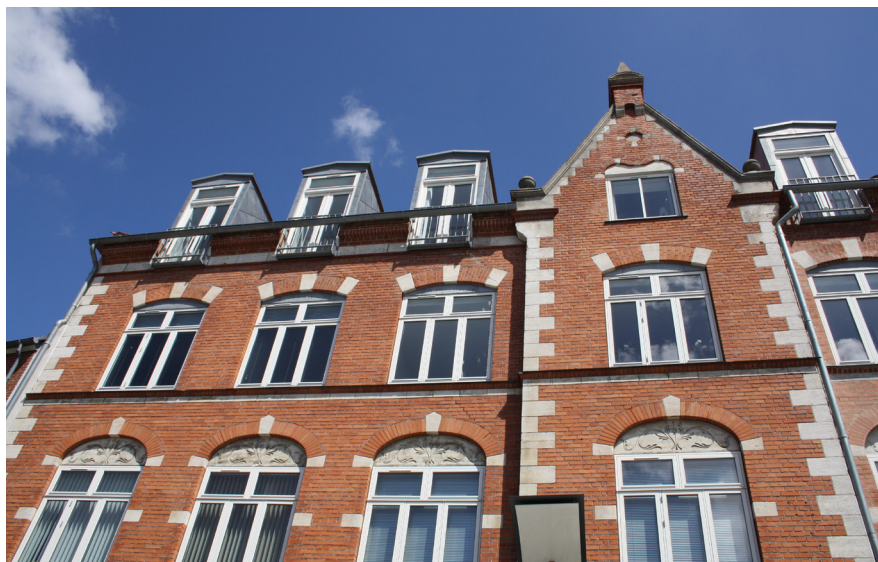
- Portåbning** Den oprindelige port er genskabt.
- Vinduer** Vinduer i alu, placeret i samme takt som huset øvrige vinduer.
- Skiltning** To uformgivne lysskilte er placeret over butiksvinduerne - kunne udformes som enkeltbogstaver.

- Vinduer** Nyere sidehængte vinduer med forsatsramme i hvidmalet træ.
- Frontkvist** Fin markering af den del af facaden, der indeholder portpartiet. Gavlkvisten er foroven afsluttet med gode detaljer. Dog er det øverste vindue forkert. Det ser ud til, at der oprindeligt har siddet to små rundbuede vinduer på dette sted.
- Kviste** Nye kviste med zinkinddækning og franske altaner. Kvistene skær sig ned gennem bygningens gesims.
- Tag** Røde vingetegle.

Stueetagens lyse puds, harmonerer fint med husets rustikke hjørner i sandsten.

Velproportioneret 4-fags bygning. Facaden er opdelt i både en vertikal og horisontal rytme. Bygningens 1. og 2. sal fremstår, som et fint eksempel for sin tids arkitektur. Renoveringen af stue og tagetage har desværre bidraget til, at bygningen har mistet en del af sit autentiske udtryk. Særligt i stueetagen mangler detaljer, der kunne være medvirkende til at styrke bygningens kvaliteter.

Både i proportioner, materialevalg og formsprog passer bygningen fint til den øvrige bebyggelse på Schweizerpladsen.

Bygningen vil fremstå mere klart, hvis man i fremtiden tilpasser facaden i stueetagen til bygningens oprindelige udtryk, eksempelvis ved tilføjelsen af en frise. Kvistene på tagetage, bør ikke gennemskære hovedgesimsen.
