## Schweizerpladsen 4

Registrering foretaget:  
aug. 2011

Schweizerpladsen 4

246c, Slagelse bygrunde

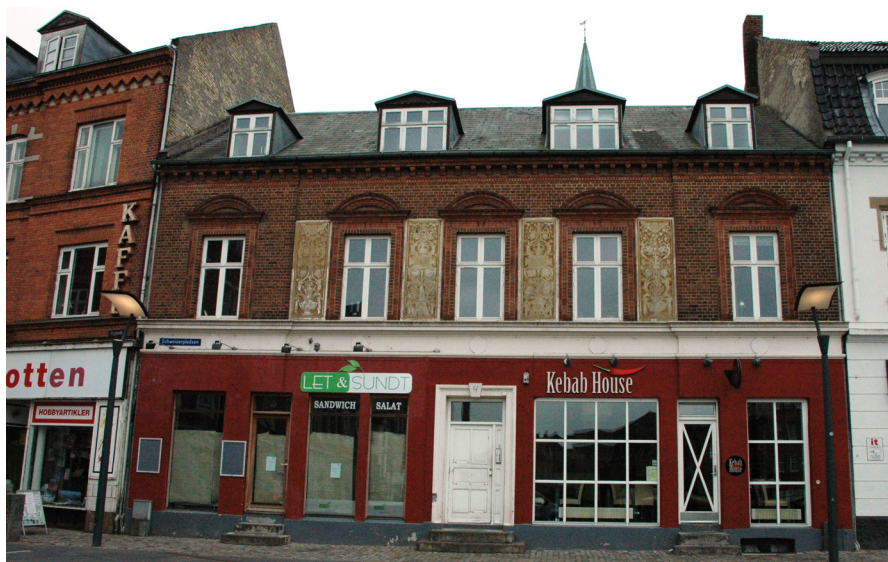
Velproportioneret 5-fags bygning  
med god vertikal og horisontal ind-  
deling af facaden. Ejendommen har  
mange flotte detaljer såsom orna-  
menteret vertikalt bånd mellem vin-  
duerne og bufrontoner i røde sten  
over vinduerne. Stueetagen virker  
dog meget skæmmende. Butikken  
til venstre deler facaden i to, og  
ingen af butikkerne følger vindues-  
rytmen fra 1. sal, ligesom facadens  
murfremspring sløres i stueetagen  
pga. de to butikker.

Bygningen vil fremstå mere klart, hvis man i fremtiden udskifter vin-  
duerne i stueetagen, så disse fremstår ensartet i hvidmalet træ, tilpas-  
ser skiltningen, fjerner facadebelysningen, tilpasser kvistene i volumen  
og takt med 1. salens vinduer, og er mere konsekvent i brugen af zink  
ved tagnedløb, inddækninger etc.
