Schweizerpladsen 6

Registrering foretaget:
aug. 2011

Adresse
Schweizerpladsen 6

Matr.nr.
223, Slagelse bygrunde

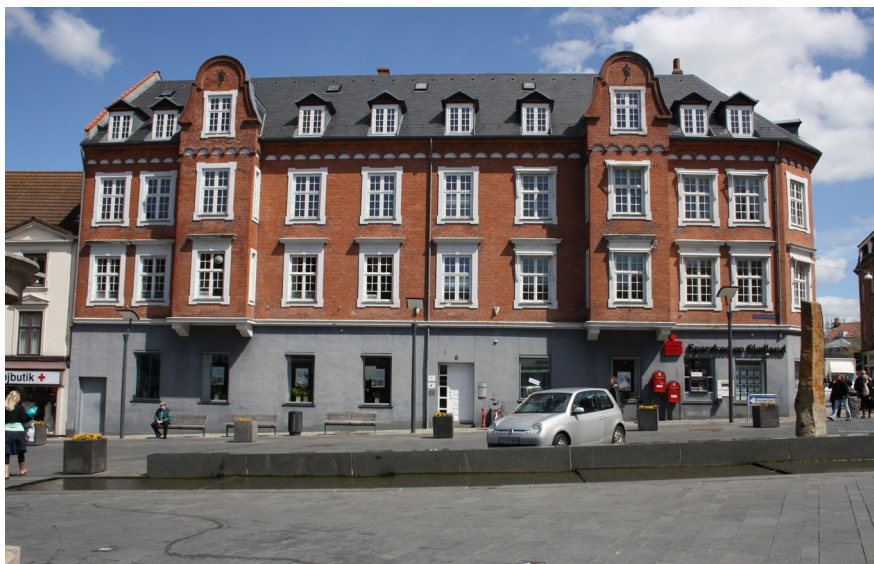
Hoveddør Hvid fyldningsdør placeret asymmetrisk.

Dør Anonym dør i samme farve som facade.

Vinduer Glaspartierne, der ikke er opsprogede, er placeret således at rytmen fra de øvrige etager overholdes. Pga. terrænfaldet er vinduerne til venstre for døren lidt længere end de øvrige.

Skiltning Bankens røde logo virker for markant.

Vinduer Sidehængte klassicistiske vinduer i hvidmalet træ. Halvdelen er udskiftet, og derfor er der blandede typer.

Karnapper Fine karnapper, der understreger ejendommens symmetri omkring en midterakse.

Frontkvist Fine buede afslutninger af karnappernes tag.

Kviste Heltagskviste. Kvistene følger den vertikale rytme, der er i den resterende facade.

Tag Sort naturskifter.

Skorsten En enkel velproportioneret skorsten.

Markiser Indpasset i vindueshullerne.

Bygningen vil fremstå mere klart, hvis man i fremtiden forsøger at tilbageføre bygningens stueetage, med udgangspunkt i bygningens oprindelige formsprog, og fjerner solafskærmningen ved dannebrogsvinduerne.

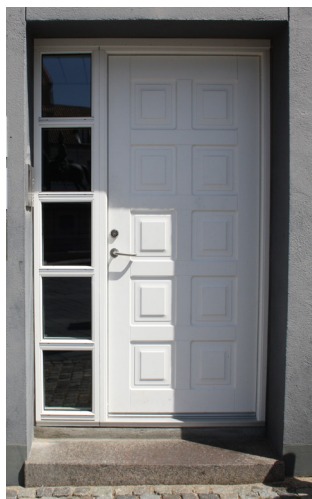
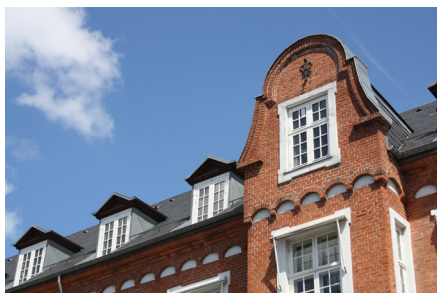
Hele facaden

God harmoni mellem den mørkegrå sokkel, den blanke mur, det sorte tag, de hvide indramninger omkring vinduerne, de hvide gesimser og træværket der er hvidt i de øvre etager og mørkegråt i stueetagen.

Flot og velproportioneret hjørneejendom. Vinduerne i de øverste etager er godt markeret pga. den hvide indramning.

Foroven afsluttes bygningen fint af en aftrappet gesims båret af en buefrise. Bygningens symmetriske inddeling omkring en midterakse understreges af de to karnapper, men placeringen af dørene i stueetagen afviger herfra. Stueetagen virker dominerende og kunne med fordel bringes tilbage til det originale udtryk.

Bygningen falder materialemæssigt fint ind i gade- og byrumsbilledet på Schweizerpladsen. Pga. sine proportioner er den et markant element på den øvre del af pladsen.
