## Sct. Mikkelsgade 13a

Registrering foretaget:  
feb. 2012

Opførelsesår 1891

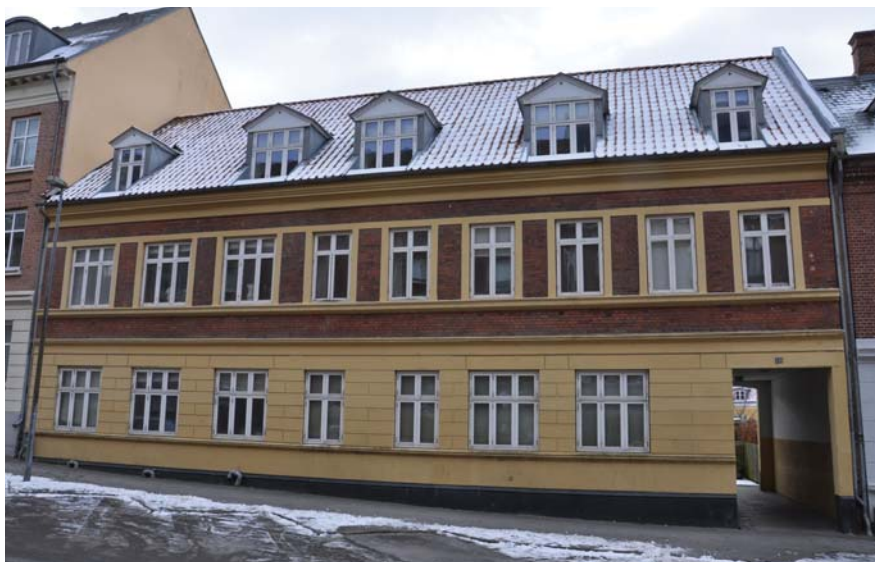
Ved stueetagen fremstår facaden pudset, malet i en gul nuance. Den øvrige facade fremstår i blank rød mur, med detaljer omkring vinduer, malet i samme farve som stueetagen. Der er god harmoni mellem den gule farve, den murede facade, de hvide vinduer og det røde tag. Tagrende og nedløb er udført i zink. Soklen er malet i en mørk grå nuance.

Bygningen fremstår med fine detaljer, såsom indfatninger ved vinduer, bæltegesims, profileret gesims trukket i puds og profileringer i den pudsede del af facaden.

Bygningen er fint indpasset i gadebilledet.

*Bygningen ville fremstå mere klar, hvis ikke kvistene var så markant "nedskåret" i tagfladen, og optog vinduesinddelingen fra de underliggende etager.*

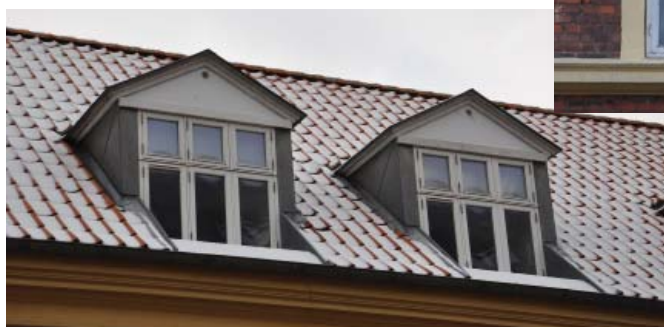
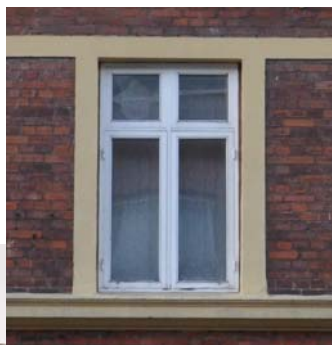
Retkantet portåbning

To- og tre-fags dannebrogsvinduer i hvidmalet træ, med termoglas.

Bygningen har fem københavnerkviste med flunke og tag i zink.

Sadeltag med rød vingetegl.

Bygningen har ingen skorsten.
