# Sct. Mikkelsgade 16A,B,C,D

Registrering foretaget:  
febr. 2012

Sct. Mikkelsgade 16B,C

447d, Slagelse bygrunde

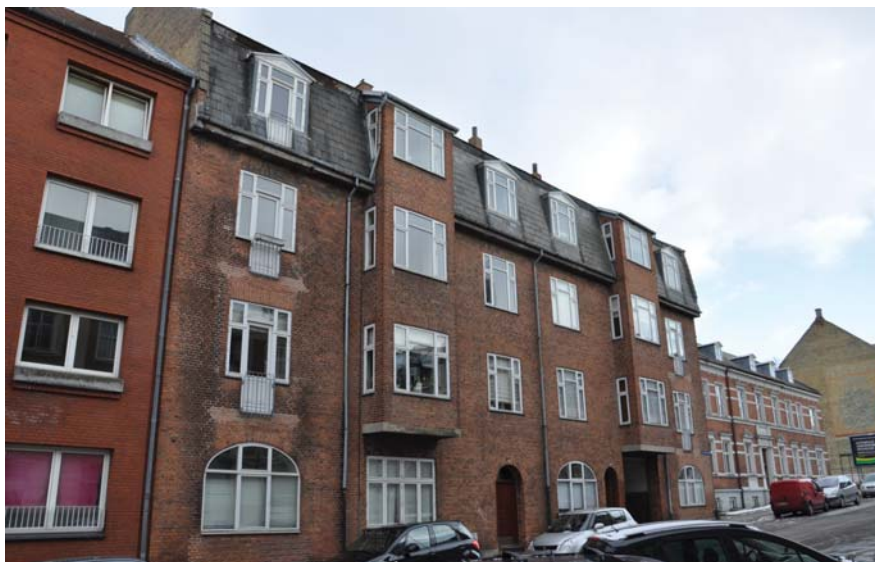
Retkantet portåbning, placeret under karnap.

Fyldningsdøre i brunmalet træ, med buet overvindue.

Tre og fire-fags vinduer i hvidmalet træ. I siderne er vinduespartierne udført med fransk altan. Ved stueetagen er tre af vinduerne udført med buede overvinduer.

Bygningen har fire mansardkviste. En enkelt af disse er udført med fransk altan.

Mansardtag med sortgrå skifer. Tagfladen brydes af 12 tagvinduer.

Bygningen har tre skorstene.

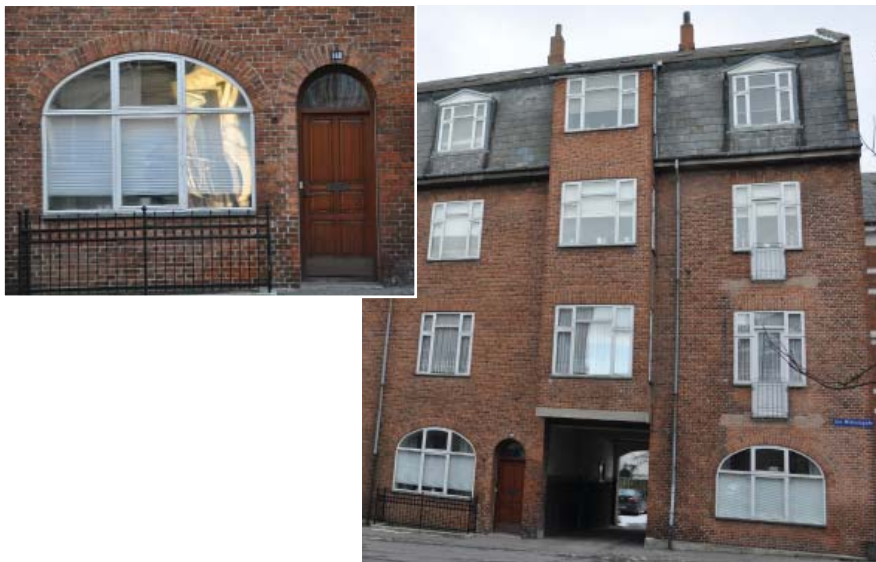
Facaden fremstår i blank rød mur. Der er god harmoni mellem facaden, de hvide vinduer, de brune døre og den mørke tagflade. Altanværnene fremstår i galvaniseret stål. Tagrende og nedløb er udført i zink og soklen pudset i en grå farve.

Bygningen fremstår med fine detaljer, navnlig omkring hoveddøre samt ved de murede stik og buer omkring vinduer. De to karnapper er medvirkende til at opbryde facade i mindre dele.

Bygningen virker styrkende for gadebilledet.

*Bygningen ville fremstå mere klar, hvis vinduerne var udført som frederiksbergvinduer, og man var konsekvent med etableringen af franske altaner i siderne. Altanværnene kunne med fordel males sorte.*

*Det er væsentligt at bemærke, at man skal være påpasselig med at foretage øvrige ændringer på bygningen.*
