## Sct. Mikkelsgade 2

Registrering foretaget:  
feb. 2012

Sct. Mikkelsgade 2

Opførelsesår 1906

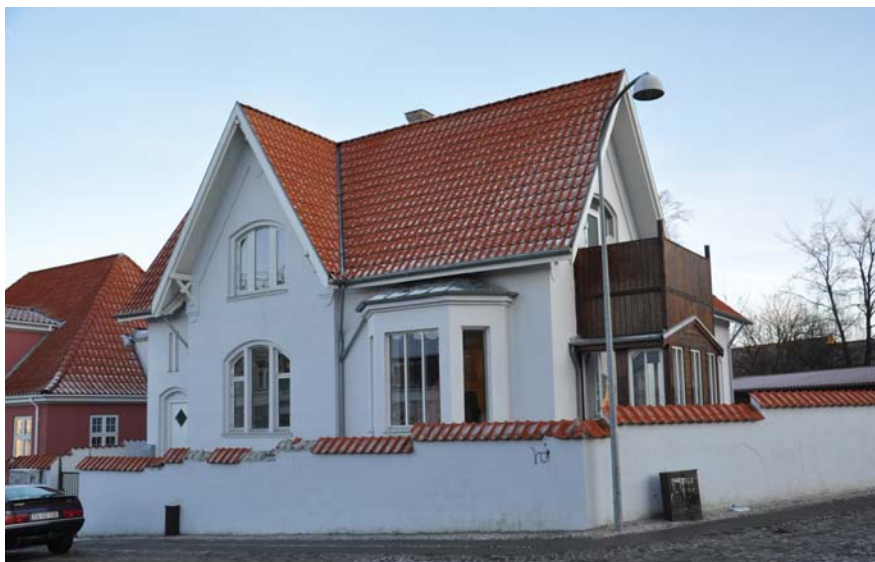
Rammedør i træ, hvidmalet.

En- og trefags vinduer i hvidmalet træ med termoglas. Ved karnap er vinduerne udført rektantet uden sprosser. De øvrige vinduer er udført med fladrundbue.

Bygningen har en gavlkvist, som er placeret over fremspring i facaden.

Ved gavl er udført veranda med balkon. Udført med klinkebeklædt træfacade.

Sadeltag med rød vingetegl.

Bygningen har to skorstene.

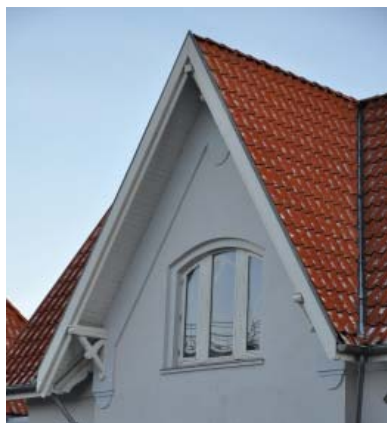
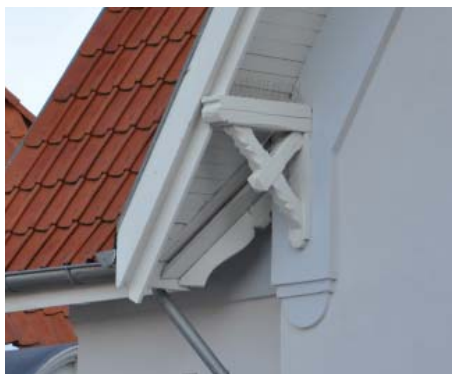
## Hele facaden

Facaden fremstår pudset, malet i en hvid nuance. Der er god harmoni mellem de hvide nuancer ved facade og vinduer og det røde tegltag. Den brunolierede veranda i træ misklæder i materialevalg bygningen. Karnaptag, tagrende og nedløb er konsekvent udført i zink.

Bygningen fremstår med mange fine detaljer, såsom gesims og profileringer ved vinduesåbninger. Karnap og veranda kunne dog være udført med større hensyntagen til bygningens øvrige arkitektur og materialevalg.

Bygningens skala skaber en fin start på gaden, fra kirken mod banegården. Der er god harmoni mellem bygningens arkitektoniske udtryk og de øvrige omkringliggende bygninger. Havemuren virker dog meget dominerende i gadebilledet.

Bygningen ville fremstå mere klar, hvis man bearbejder karnap og veranda, således disse fremstår i arkitektonisk og materialemæssig sammenhæng med den øvrige bygning. Havemuren kan tilsvarende bearbejdes i højde og udformning, således at denne fremstår knap så dominerende.
