Sct. Mikkelsgade 21

Registrering foretaget:
febr. 2012

Opførelsesår 1906

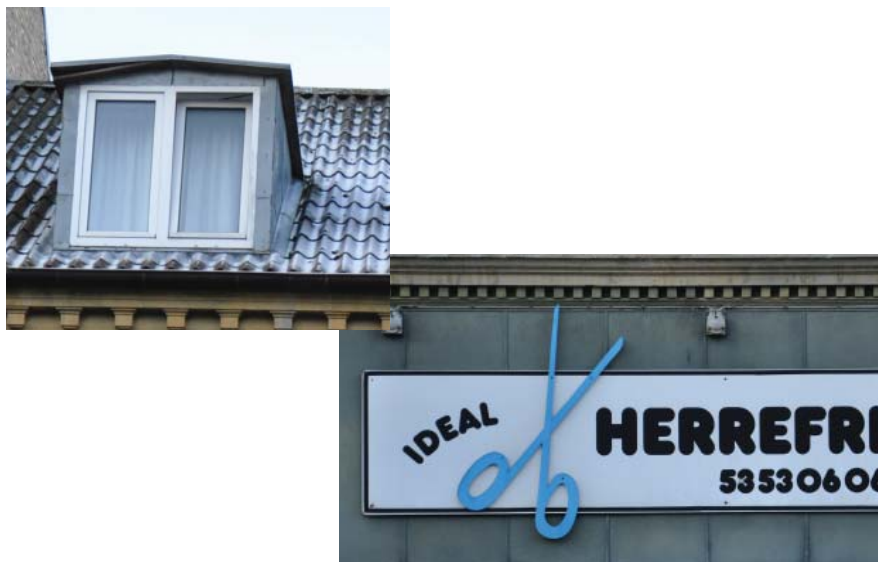
Hele facaden

| Hoveddør | <input type="checkbox"/> | Rammedør med planker, og rektangulært glas, udført i brunmalet træ. |
| Glasparti | <input type="checkbox"/> | Glasparti i grå alu, med rammedør placeret i niche midt for partiet. |
| Vinduer | <input type="checkbox"/> | En-fags vinduer i hvid plast med gående ramme nederst. |
| Kviste | <input type="checkbox"/> | Bygningen har 2 kviste med fladt tag og flunke i zink. Kvistene respekterer ikke facaderytmen fra de øvrige vinduer. |
| Tag | <input type="checkbox"/> | Sadeltag med sorte eternitplader. |

Ved stueetagen fremstår facaden med grøn pladebeklædning og grøn flisebeklædning. Ved 1. sal fremstår facaden i blank rød mur, med detaljer omkring bl.a. vinduer og tagfod malet i en gul nuance. Taget fremstår i sorte bølgeplader. Der er god harmoni mellem de gule detaljer, den røde mur, og de hvide vinduer, mens særligt stueetagen skiller sig ud i farve og materiale-sammenhæng. Tagrende og nedløb er udført i plast. Soklen er beklædt med brune fliser.

Bygningen fremstår med fine detaljer, såsom indfatninger ved vinduer og bloktandsgesims. Stueetage og tag skiller sig dog væsentlig ud fra 1. salens arkitektoniske udtryk og er dermed medvirkende til at gøre facaden uharmonisk. Kvistene respekterer ikke rytmen fra vinduerne i stueetagen.

Bygningen er arkitektonisk sammenhængende med Sct. Mikkelsgade 23.

Bygningen ville fremstå mere klar, hvis man forsøgte at tilbageføre stueetagen i respekt for bygningens oprindelige arkitektur og materialevalg, udskiftede vinduerne til dannebrogsvinduer i træ, samt udskiftede tagbeklædningen til rød vingetegl eller skifer.
