## Sct. Mikkelsgade 3

Registrering foretaget:  
feb. 2012

Sct. Mikkelsgade 3

421, Slagelse bygrunde

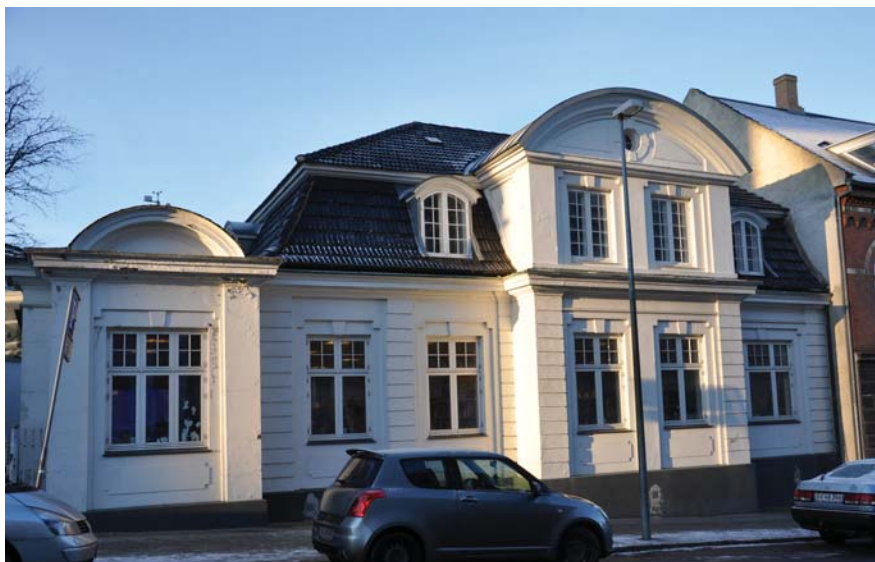
Facaden fremstår pudset, malet i en hvid nuance. Der er god harmoni mellem den hvide facade, samt de hvide vinduer og det sortglaserede tegltag. Tagrende og nedløb er udført i kobber, mens det buede tag over frontkvisten er udført i zink.

Bygningen fremstår med mange fine detaljer, såsom rustikhjørner, vinduesindfatninger, gesims og profileringer i facaden. Ved frontispicen er udført et rundt gavlvindue. I facadens højre side er udført en mindre sidebygning, der på fin vis underordner sig hovedhuset, med kun enkelte detaljer.

Bygningen ville fremstå mere klart, hvis man udskifter tagmaterialet på den buede frontkvist fra zink til kobber.

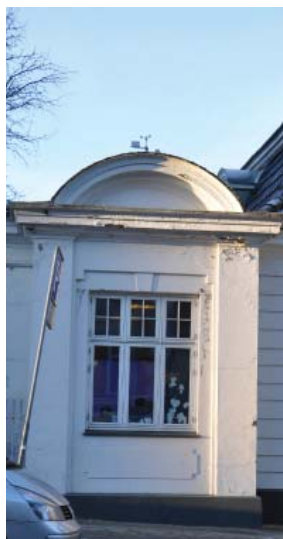
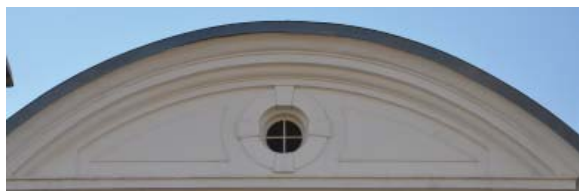
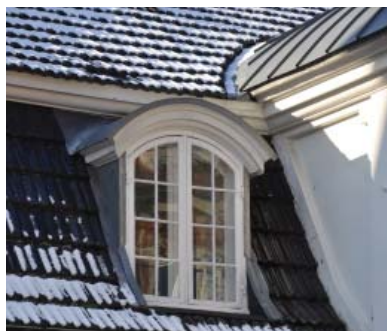
To og tre-fags dannebrogsvinduer i hvidmalet træ med termoglas. Vinduerne ved 1. sal er udført som to-fags vinduer.

Bygningen har to mansardkviste, samt en frontkvist med buet tag, placeret ved større facadefrem-spring.

Valmet mansardtag med sort glaseret vingetegl. To tagvinduer bryder tagfladen.
