Sct. Mikkelsgade 8-10

Registrering foretaget:
feb. 2012

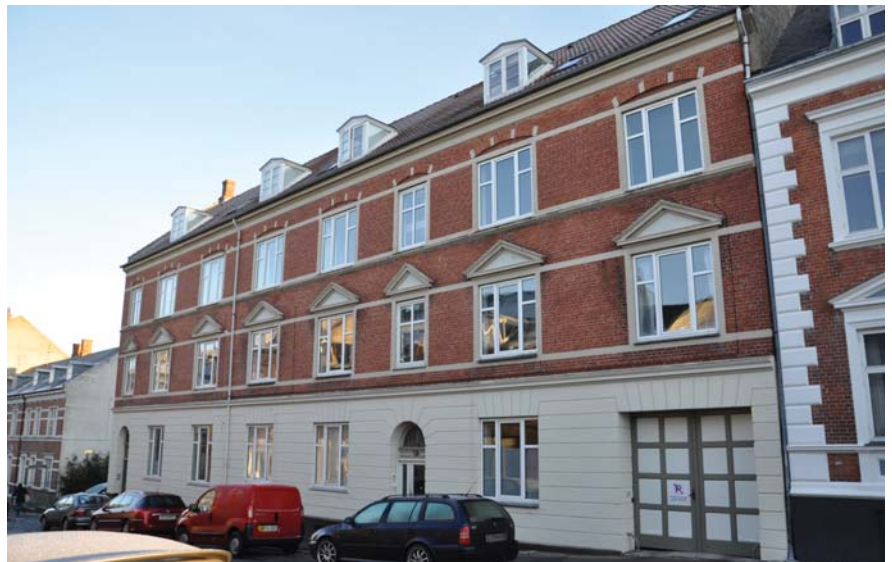
Facaden ved stueetagen fremstår pudset, malet i en hvid nuance. Ved de øvrige etager fremstår facaden i blank rød mur, med mange fine detaljer. Der er god harmoni mellem den røde mur, den pudsede facade, samt de hvide vinduer. Soklen er tjæret i en sort nuance. Tagrende og nedløb er udført i plast/zink.

Ved stueetagen fremstår facaden pudset med refrendfuger og buer over hoveddøre. Ved 1. og 2. sal fremstår facaden i rød tegl, med mange detaljer som trukket gesims, muret fladbuget stik eller spejl over vinduerne samt vinduesindfatninger.

Bygningen virker styrkende for gadebilledet.

Bygningen ville fremstå mere klar, hvis man udskifter plastvinduerne til vinduer i træ, bearbejde tagetagen så tagbeklædning, kviste og ovenlys fremstår i overensstemmelse med bygningens øvrige arkitektur og materialevalg, samt udskifter hoveddørene til trædøre i overensstemmelse med bygningens arkitektur.

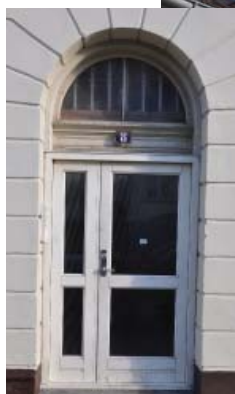
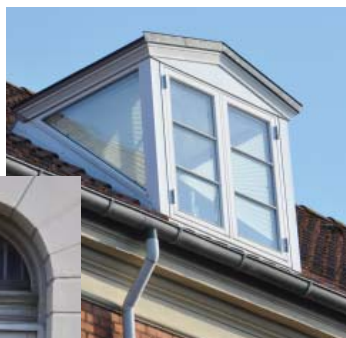
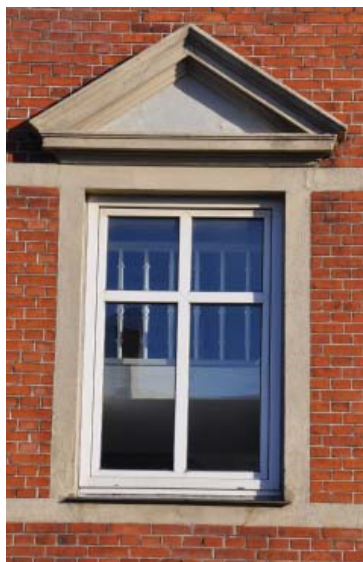
Halvanden døre i henholdsvis hvid og grønmalet malet træ. Den hvide dør er udført med sikkerhedsglas, mens den grønne er udført som rammedør med planker. Begge døre har buet overvindue. Den grønne dør har yderligere et vindue placeret over dørpladen.

Frederiksberg vinduer og to-fags dannebrogsvinduer i hvid plast med termoglas.

Bygningen har 4 københavnerkviste med flunke i termoglas og tag i zink. Kvistene optager ikke vinduesinddelingen fra de underliggende etager.
