Sdr. Stationsvej 19

Registrering foretaget:
febr. 2012

Adresse

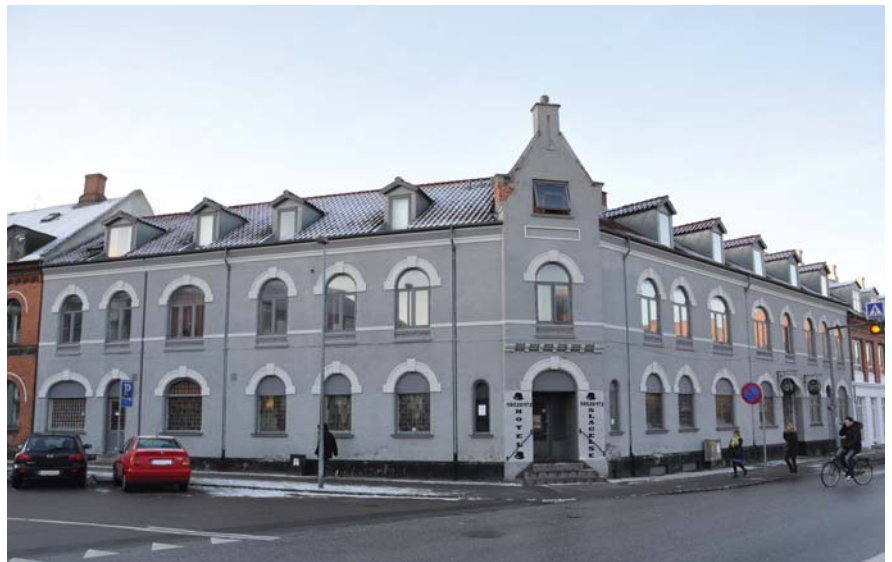
Kurvehanksbuet portåbning, med dobbelt smedjernes gitterlåde.

Rammedør i gråmalet træ med glas- og fyldning. Døren har sideparti.

Rammedør i gråmalet træ med blyindfattet rude og fyldning.

Ved stueetagen en og to-fags vinduer i gråmalet træ, med hovedsagligt blyindfattede ruder. Ved 1. sal to- og tre-fags vinduer med buede overvinduer.

Skiltningen er udført som pladeskilte ved dør, samt to udhængsskilte ved port.

Bygningen har ni københavnerkviste, med flunke og front i zink, samt tegltag. Kvistene optager ikke vinduesrytmen fra de øvrige etager.

Sadeltag med rød vingetegl.

Bygningen har en skorsten.

Facaden fremstår pudset i en lys grå nuance, med enkelte hvidmalede detaljer. Bygningens farvesætning fremstår relativ neutral, med den hvide og grå facade, den sorte sokkel, de grå vinduer og det røde tegltag. Tagedløbene er udført i zink.

Toetages hjørnebygning, med enkelte detaljer som bæltegesims, buede fordakninger over vinduer, balustrader under vinduer og frontispice over hjørnet. Ved stueetagen bevirker de buede fyldninger ved vinduerne og de blyndfattede ruder, at bygningen kommer til at fremstå afvisende. Vinduet ved frontispicen er ligeledes medvirkende til at sløre bygningens arkitektur.

Bygningen har en fremtrædende placering i gadebilledet, men særligt farvesætningen er medvirkende til at sløre bygningens rolle i gadebilledet.

Bygningen ville fremstå mere klar, hvis farvesætningen af facaden blev bearbejdet i.f.t. bygningens arkitektoniske udtryk. Vinduerne i stueetagen bør ligeledes udskiftes med vinduer tilsvarende 1. sal.
