## Skolegade 5A-E

Registrering foretaget:  
dec. 2011

**Adresse**  
Skolegade A-E

**Byggesager**  
Ejendommen, der er en del af et rækkehuskompleks, blev opført i 1983.

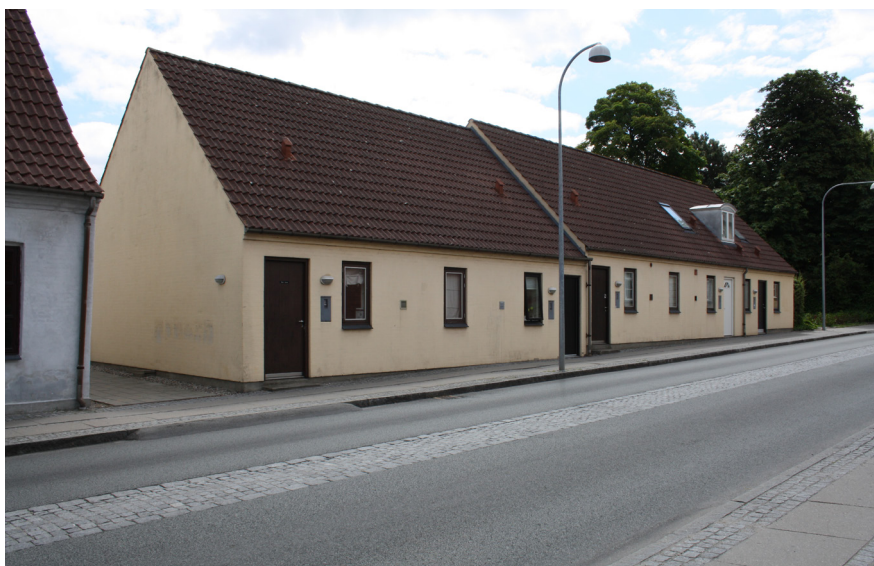
Pladedøre med spor i træ, brunmaleret.

En-fags vinduer i brun plast, sidehængt med termoglas.

Københavner kvist med flunke i zink og hvidt trævindue.

Brunt betontag. Tagfladen brydes af to ovenlys.

Bygningen har ingen skorsten.
