## Skovsøgade 15

Registrering foretaget:  
dec. 2011

**Adresse**  
Skovsøgade 15

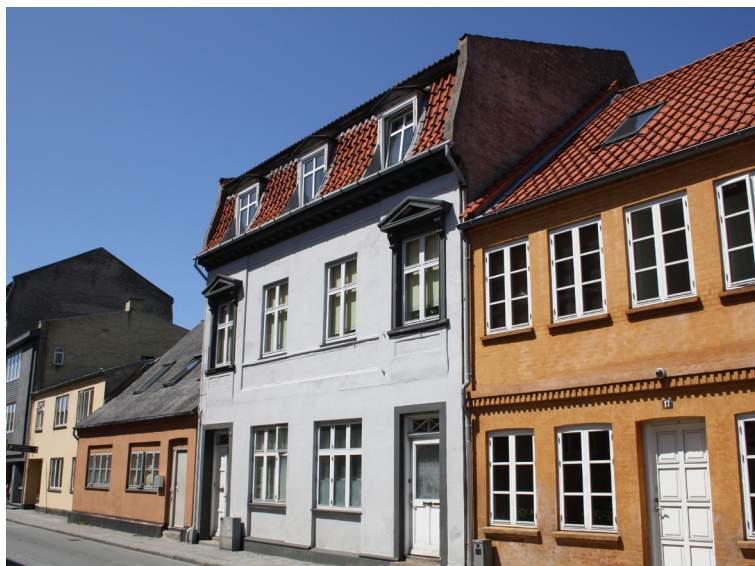
**Hoveddør til venstre**   Dobbelt fyldningsdør i hvidmalet træ, med overvindue.

**Hoveddør til højre**   Fyldningsdør i hvidmalet træ, med overvindue.

**Vinduer**   To- og tre-fags dannebrogsvinduer i hvidmalet træ. Ved kvistene er vinduerne udført i hvid plast.

**Kviste**   Mansardkviste med flunke i zink. Proportionerne er fine, ligesom placeringen kvistene imellem er god. Desværre harmonerer placeringen, set i forhold til vinduesrytmen fra de øvrige etager, ikke.

**Tag**   Rød vingetegl.

Facaden fremstår pudset, i en lys grå nuance. Indfatninger, trekantsfrontoner og gesimser er malet i en mørk grå nuance, hvorved disse fremhæves.

Bygning med flere fine detaljer omkring vinduer og tag. Særligt markeringerne omkring indgangspartierne samt vinduerne med trekantsfrontoner virker styrkende for bygningen.

*Bygningen vil fremstå mere klart, hvis man i fremtiden udskifter plasttagrenden til tagrende i zink. Benytter vinduer i træ i stedet for vinduer i plast.*
