## Slotsgade 11 A

Registrering foretaget:  
marts. 2012

Slotsgade 11A

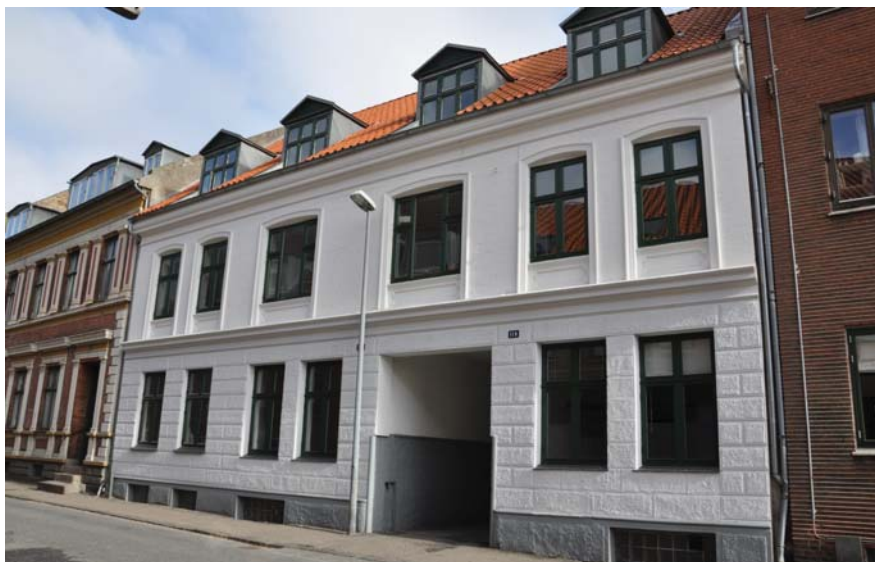
Retkantet port.

To og tre-fags dannebrogsvinduer i antracitgrå træ med termoglas.

Bygningen har fire københavnerkviste. Kvistene er udført med front og flunke i zink, og delvis nedskåret i tagfladen. Kvistene optager ikke vinduesrytmen fra de underliggende etager.

Sadeltag med rød vingetegl.

Bygningen har en skorsten.

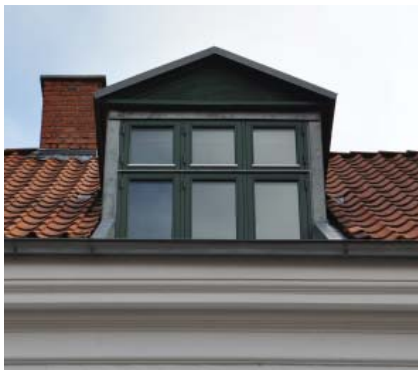
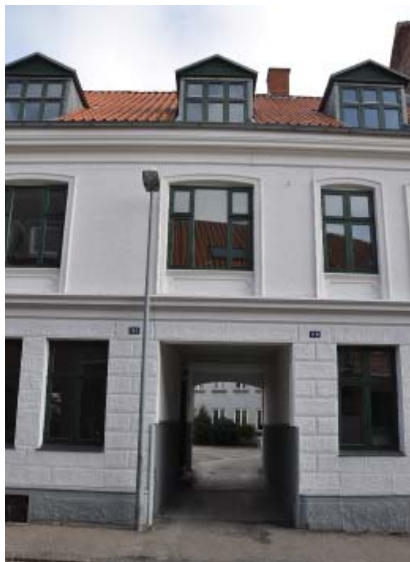
Facaden fremstår pudset, malet i en hvid nuance ved 1. sal og i en grålig nuance ved stueetagen. Der er en indbyrdes god harmoni mellem de antracitgrå vinduer, den hvide og grålige facade og den grå sokkel. Det bør dog overvejes, om farvesætningen er afpasset bygningens arkitektoniske udtryk. Tagrende og nedløb er udført i zink.

Seks-fags bygningen med flere fine pudsede detaljer som profileret trukket gesims, bæltegesims, vinduesindfatninger og kvadre murværk. Særligt vinduestakten mellem stue og første sal, virker slørende for det arkitektoniske helhedsbillede, idet vinduernes placering ikke er afstemt indbyrdes. Ligeledes er kvistenes placering heller ikke indbyrdes afstemt med vinduerne, men danner i stedet deres egen rytme.

Bygningen er virker delvis styrkende for gadebilledet.

Bygningen vil fremstå mere klar, hvis farvesætningen i fremtiden bliver bearbejdet med udgangspunkt i husets arkitektur og den klassiske jordfarveskala.
