## Slotsgade 25

Registrering foretaget:  
marts 2012

Slotsgade 25

108a Slagelse bygrunde

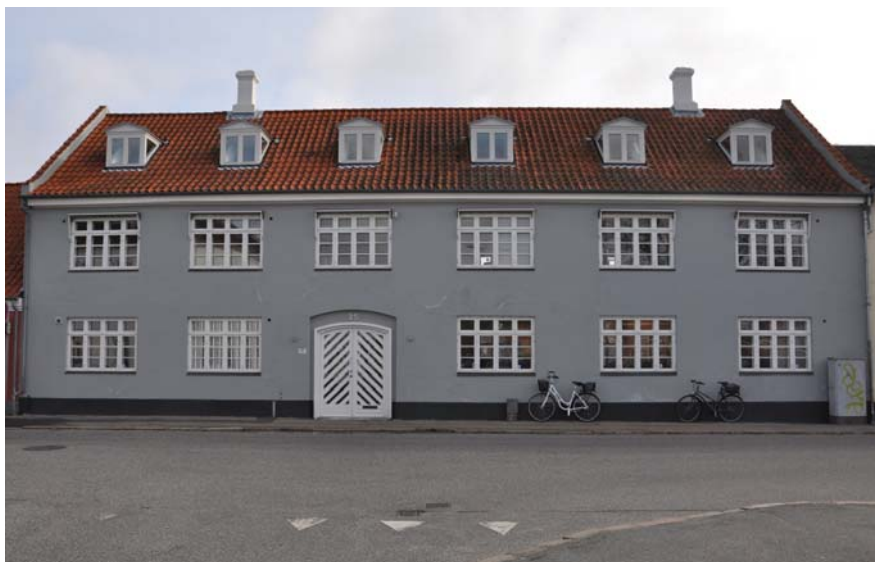
Fladbuet portåbning, med dobbelt-dør i hvidmalet træ. Døren er udført som rammedør med buet topkarm, og brædder anbragt på skrå i omvendte V-er. Bag brædderne er termoglas.

Fire-fags dannebrogsvinduer i hvidmalet træ med forsatsrammer.

Bygningen har seks københavnerkviste med front i træ og flunke i termoglas. Kvistene er placeret takstfast midt over vinduerne ved de øvrige etager.

Sadeltag med rød vingetegl.

Bygningen har to skorstene.

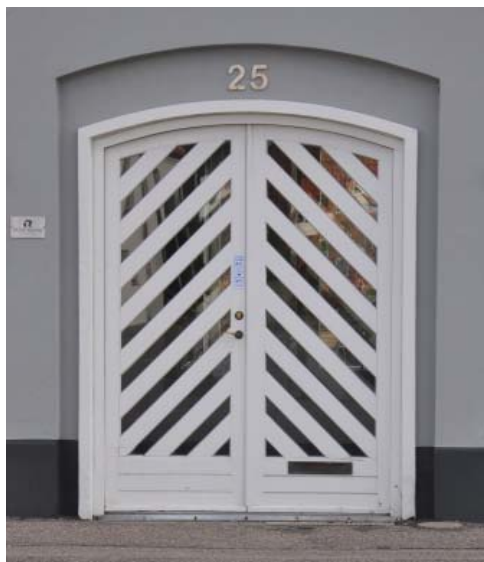
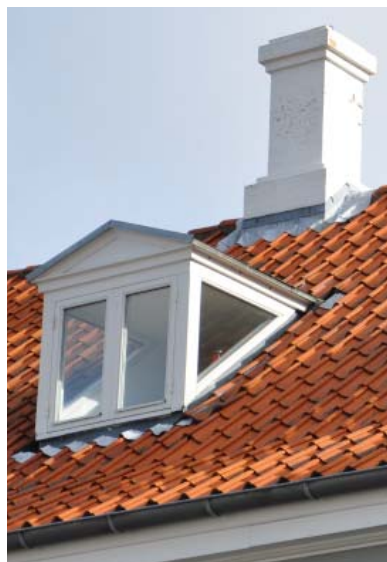
Facaden fremstår pudset, malet i en grå nuance med hvidmalet gesims. Der er en god harmoni mellem den grå facade, gesimsen, de hvide vinduer, den sort tjærede sokkel og det røde tegltag. Tagrende og nedløb er udført i zink.

Seks-fags bygning med enkelte detaljer som hvidmalet trægesims og skorstene muret med gesims. Det arkitektoniske udtryk er overordnet set velbevaret, særligt er kviste og dobbeltdør udført i respekt for bygningens oprindelige udtryk.

Bygningen virker styrkende for gadebilledet, og spiller fint op til T-krydset.

Bygningen vil fremstå mere klar, hvis faldarmsmarkiserne i fremtiden ikke er så dominerende - i bedste fald bliver afmonteret.
