## Slotsgade 5A

Registrering foretaget:  
marts. 2012

Slotsgade 5A

117a Slagelse bygrunde

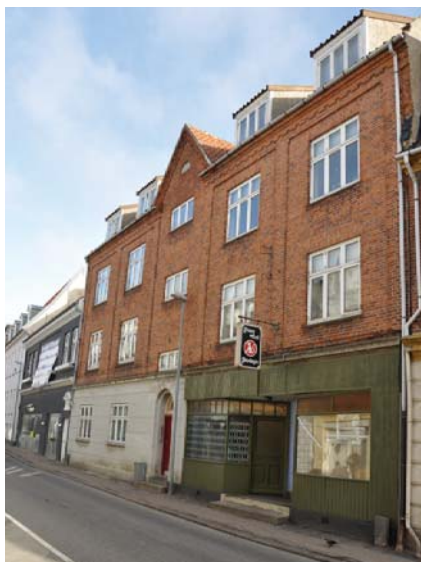
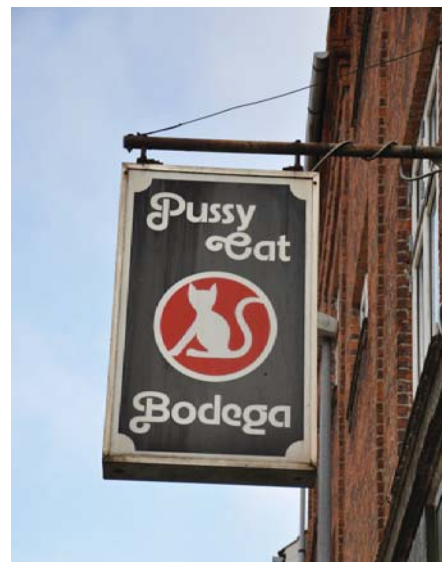
Fyldningsdør i rødmalet træ med halvbuet overvindue og fodspark i alu.

Tre-fags dannebrogsvinduer og tre-fags vinduer i træ med termoglas.

Glaspartier med karm i grønmalet træ. Et parti er udført med blyindfattede ruder, og et er udført med klart glas. Mellem partierne dannes en lille niche, hvor to rammedøre i træ er placeret.

Karakteristisk kasseformet udhængskilt.

Bygningen har fire pultkviste, med flunke i plademateriale og tag i vingetegl.

Sadeltag med rød vingetegl.

Bygningen har ingen skorsten.

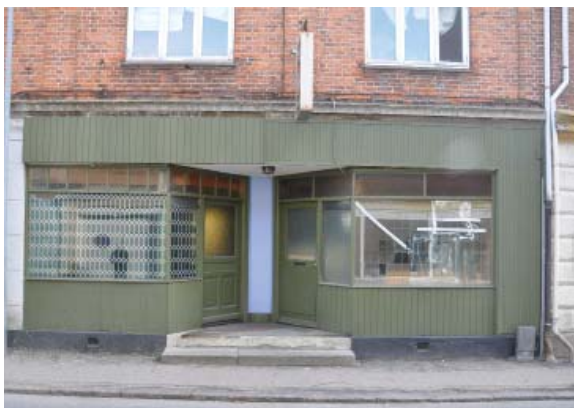
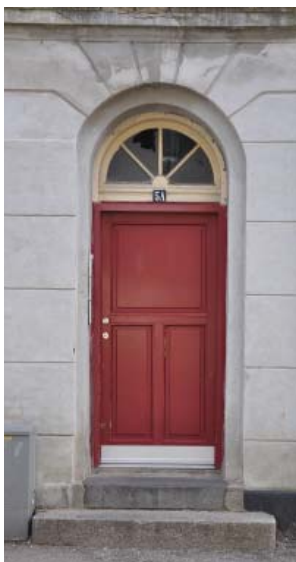
Ved stueetagen fremstår facadens højre del pudset i en grå nuance. Facadens venstre del er udført med grønmalet træbeklædning. Ved 1. og 2. sal fremstår facaden i blank rød mur. Særligt den grå del af facaden harmonerer dårligt med den murede facade, de hvide vinduer, den mørke sokkel og det røde tegltag. Den grønne træbeklædning skiller sig ligeledes materialemæssigt ud. Tagrenden er udført i plast.

Fem-fags bygning med flere fine murede detaljer som aftrappet gesims med frise, bæltegesims, refendfuger ved stueetagen og frontispice. Det arkitektoniske udtryk er overordnet set velbevaret, men særligt træbeklædningen er medvirkende til at spolere bygningens oprindelige udtryk. Vinduesudformningen ved den venstre del af stueetagen kunne ligeledes bearbejdes.

Bygningen virker styrkende for gadebilledet.

Bygningen vil fremstå mere klar, hvis særligt stueetagen i fremtiden bliver bearbejdet arkitektonisk i respekt for bygningens øvrige arkitektoniske udtryk.
