# Slotsgade 7

Registrering foretaget:  
marts. 2012

**Adresse**  
Slotsgade 7

**Matr.nr.**  
116 Slagelse bygrunde

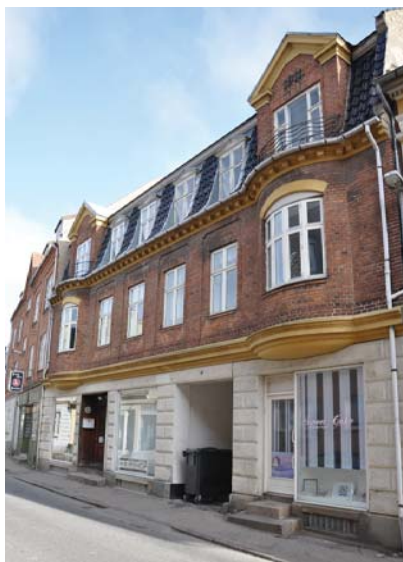
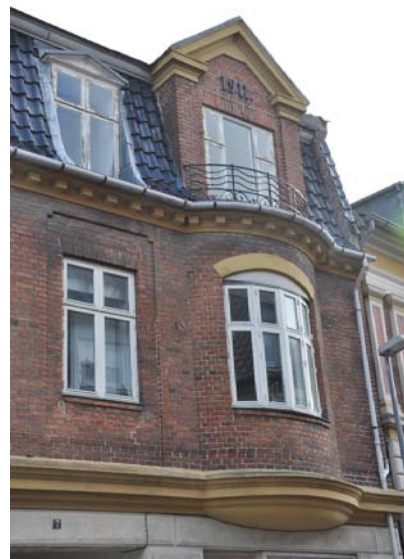
- Port** ☐ ☒ Retkantet portåbning
- Vinduer** ☐ ☒ To-, tre- og fire-fags dannebrogsvinduer i hvidmalet træ med termoglas.
- Glaspartier tv. for port** ☐ ☒ Glaspartier med karm i hvidmalet træ. Mellem partierne dannes en lille niche, hvor to fyldningsdøre i olieret træ er placeret.
- Glasparti th. for port** ☐ ☒ Glasparti i hvidmalet træ med rammedør og afblændet overvindue.
- Skilte** ☐ ☒ Skiltningen er udført som påklæbning på vinduerne.
- Kviste** ☐ ☒ Fire mansardkviste med flunke i zink, samt to altankviste placeret over facadekarnapper med muret front.
- Tag** ☐ ☒ Mansardtag med glaseret vingetegl.
- Skorsten** ☐ ☒ Bygningen har en skorsten.

*Bygningen vil fremstå mere klar, hvis særligt glaspartierne i stueetagen i fremtiden bliver bearbejdet i respekt for bygningens øvrige arkitektoniske udtryk. Farvesætningen af stueetagen bør ligeledes bearbejdes, og man bør være mere påpasselig med at placere postkasser, skotlamper etc. i nichen. Vinduerne ved karnappen kan ligeledes optage krumningen i murhullet bedre, og rende og nedløb bør udføres i zink.*

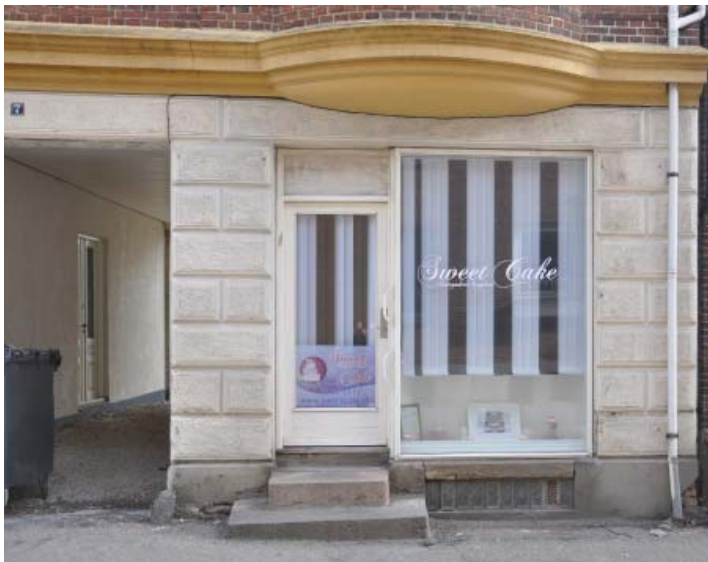
Facaden ved stueetagen fremstår i hvidmalet kvadremurværk. I nichen er ydervæggen beklædt med olieret hårdttræ.

Første sal fremstår i blank rød mur med detaljer i en gul nuance. Ved den øvre del af facaden er der fin harmoni mellem den røde mur, det sortglaserede tegltag, de hvide vinduer og de gule markeringer af detaljerne. Stueetagen adskiller sig fra dette udtryk ved at fremstå i en hvid nuance, der bevirker at denne del af facaden fremstår meget sart. Tagrende og nedløb fremstår i plast.

Seks-fags bygning med flere fine detaljer som pudset blokgesims, bæltegesims, buede facadekarnapper der overgår til altan og kvadre murværk ved stueetagen. Særligt vinduerne ved karnapperne og glaspartierne i stueetagen kunne være mere nænsomt tilpasset bygningens øvrige arkitektoniske udtryk.
