## Slotsgade 9

Registrering foretaget:  
marts. 2012

**Adresse**  
Slotsgade 9

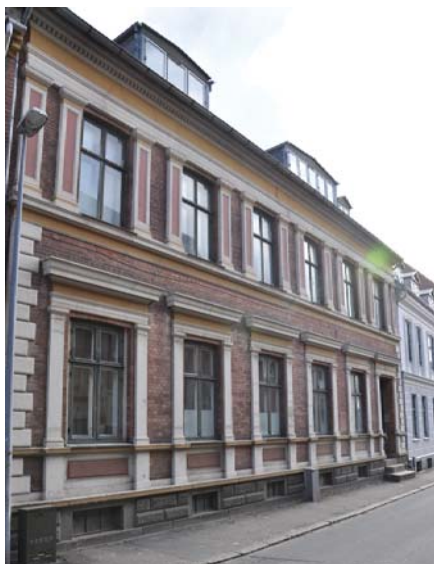
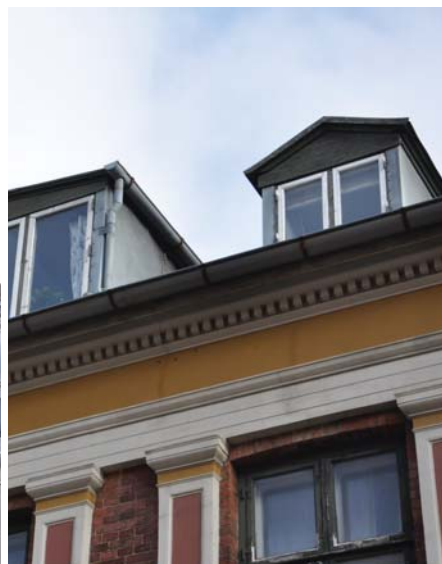
☐ ☒ Dobbelt fyldningsdør i grønmalet træ med overvindue.

☐ ☒ To-fags dannebrogsvinduer i grønmalet træ med forsatsramme.

☒ ☐ Bygningen har tre kviste. En københavnerkvist med to-fags vindue, og to større kviste med henholdsvis tre og fem-fags vinduer. Flunke er udførte i zink. Kvistene optager ikke vinduesrytmen fra de underliggende etager.

☐ ☒ Sadeltag med sortgrå skifer.

☐ ☒ Bygningen har en skorsten.

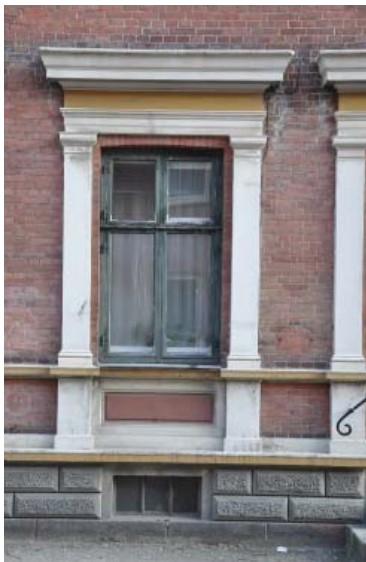
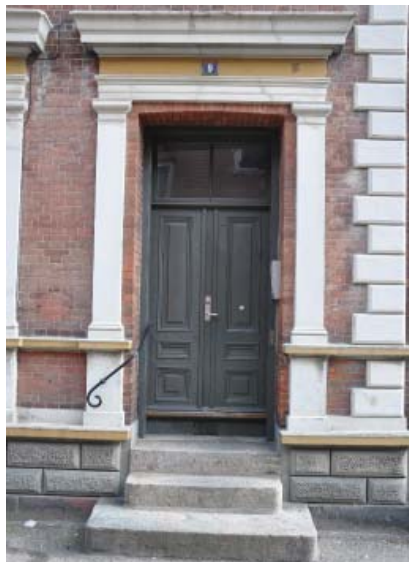
Facaden fremstår i blank rød mur med mange fine pudsede detaljer udført i henholdsvis en hvid og gul nuance. Der er en meget flot harmoni mellem de farvesatte detaljer, den blanke røde mur og de grønne vinduer. Den grå kvadremurede sokkel, granittrappen og det sorte skifertag underbygger på fin vis disse elementer. Tagrende og nedløb er udført i zink.

Seks-fags bygningen med flere fine detaljer som pudset tandsnits gesims, bæltegesims, pilaster, vinduesindfatninger med bryn og rustikhjørner. Facaden fremstår meget velbevaret, hvilket gør bygningen klar i sit udtryk. Tagetagen, adskiller sig desværre fra facadens fine proportioner ved ikke at være tilpasset i proportion og arkitektur.

Bygningen er virker særdeles styrkende for gadebilledet.

*Bygningen vil fremstå mere klar, hvis kvistenes proportion og placering i fremtiden bliver tilpasset bygningens øvrige arkitektur og proportion.*

*Det er væsentligt at bemærke, at man skal være påpasselig med at foretage øvrige ændringer på facaden.*
