## Smedegade 23A

Registrering foretaget:  
dec. 2011

**Adresse**  
Smedegade 23A

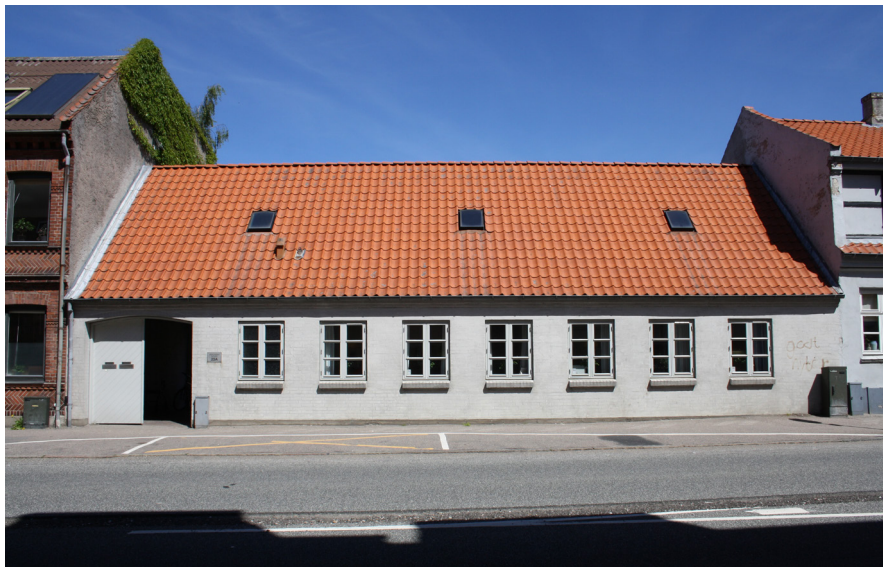
- Portåbning og -låge** ☐ Fladbuet portåbning med dobbeltport i gråmalet træ.
- Vinduer** ☐ To-fags bondehusvinduer, udført i gråmalet træ med termoglas.
- Tag** ☐ Rød vingetegl. Tre tagvinduer bryder tagfladen.
- Skorsten** ☐ Der er ingen skorsten.

Facaden fremstår pudset i en cementgrå nuance. Soklen er markeret med en mørk grå nuance, mens taget er udført i rød tegl. Mellem vinduer, sokkel og pudset facade fungerer farvesætningen dårligt.

Velproportioneret mindre byhus. Bygningen fremstår enkel i sit udtryket og uden anden detaljering end en profileret gesims som afslutning ved tagfoden.

Bygningen er fint indpasset rækken af mindre huse på Smedegade.

Bygningen vil fremstå mere klart, hvis man i fremtiden bearbejder farvesætningen af facade, vinduer, sokkel og gesims. Det er væsentligt at påpege, at man bør være varsom med at foretage ændringer på bygningens facade og tag i øvrigt.
