## Smedegade 4A+B

Registrering foretaget:  
dec. 2011

**Adresse**  
Smedegade 4A+B

**Matr.nr.**  
272, Slagelse bygrunde

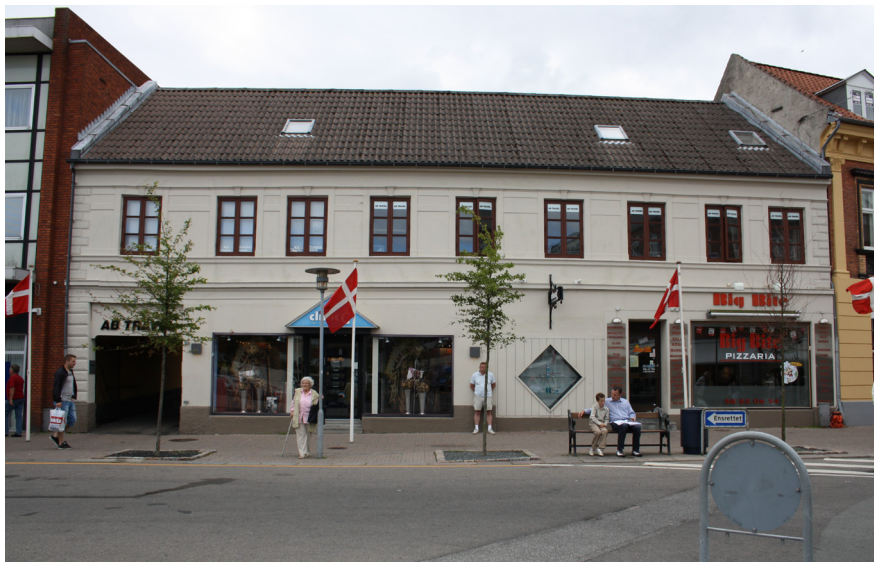
- Portåbning og -låge** ☐ Mindre firkantet portåbning med smedjernslåge. Den øvre del af porten er tildækket med et pladeskilt.
- Glasparti til venstre** ☐ Glasparti med rammedør, placeret i niche. Døren er udført med karme i hvid plast.
- Glasparti til højre** ☐ Glasparti udført i grå alu.
- Skiltning og markiser** ☐ Skiltning er udført som udhængsskilte, påklæbning på vinduer, pladeskilte samt som frontispice over glasparti.

- Vinduer** ☐ To-fags bondehusvinduer i brunmalet træ, med termoglas.
- Tag** ☐ Brune eternitplader. Tagfladen brydes af tre ovenlysvinduer.
- Skorsten** ☐ Bygningen har ingen skorsten.

Facaden fremstår pudset med detaljer, malet i en cremet beige nuance. Nuancemæssigt er der fin sammenhæng mellem tag, vinduer og facade, men ved udskiftning af taget bør en anden farvesætning overvejes. En del af facaden er udført med træbeklædning og diagonalt sat vindue, hvilket ikke harmonerer med den øvrige facade.

Anonym 9-fags bygning. Facadens hjørner er afsluttet af kvadersten, og vinduerne har profileret indramninger. Desværre er der foretaget en række ændringer i stueetagen, som bryder harmonien mellem 1. sal og stueetage, idet særligt den venstre del af facaden fremstår sammenklemt.

I volumen harmonerer bygningen fint med den øvrige bebyggelse, farvesammensætning kunne dog afstemmes bedre.

Bygningen vil fremstå mere klart, hvis man i fremtiden bearbejder facaden i overensstemmelse med bygningens oprindelige udtryk og farve-, materialevalg, samt reetablerer port.
