# Stenstuegade 6

Registrering foretaget:  
marts 2012

Stenstuegade 6

339a, Slagelse bygrunde

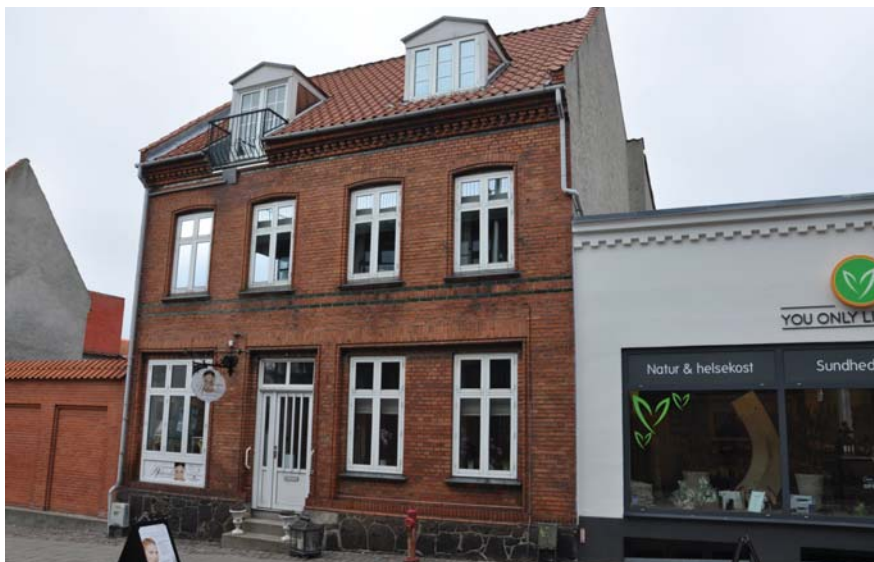
Rammedør i hvid plast med sideparti og overvindue. Døren er udført med lodrette lameller.

To-fags dannebrogsvinduer i hvid plast med termoglas. Ved stueetagen er et vindue udført som tre-fags dannebrogsvindue med fyldningen nederst.

Skiltningen er udført som udhængsskilt og påklæbning på fyldning.

En københavnerkvist med front i hvidt plademateriale og flunke i glas, samt en altankvist med front i hvidt plademateriale og flunke i glas.

Sadeltag med rød vingetegl.

Bygningen har ingen skorsten.

Facaden fremstår i blank rød mur. Farvemæssigt er der god harmoni mellem facaden, det røde tag og de hvide vinduer og dør. Materiale-mæssigt virker både vinduer og dør afvigende ved at være udført i plast. Tagrende og nedløb er udført i plast.

Overordnet velproportioneret bygning, med detaljer som bloktands-gesims, vindueshuller muret med formsten, og gesimsbånd markeret med glaseret mursten. Særligt det tre-fags vindueet og altankvisten kraftigt nedskåret i gesimsen virker skævvridende for bygningens arkitektoniske udtryk. Københavnerkvisten kunne ligeledes med fordel være tilpasset bygningens form og proportioner.

*Bygningen vil fremstå mere klar, hvis dør og vinduer i fremtiden bliver udført i træ, og kvistene er tilpasset i form og proportion til bygningens arkitektoniske udtryk. Blokgesimsen bør ligeledes genetableres.*
