Valdemarsgade 1

Registrering foretaget:
febr. 2012

424, Slagelse bygrunde

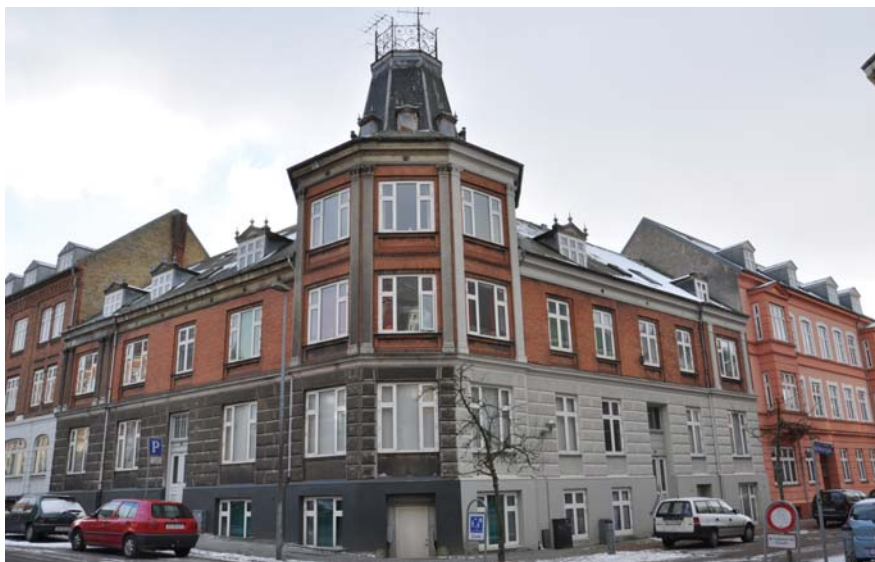
Ved stueetagen fremstår facaden med almindelige bosse kvadre, malet i en grå nuance. Ved 1. sal fremstår facaden i blank rød mur, med murede detaljer. Der er god harmoni mellem den røde mur, detaljerne i murværket, og de hvide vinduer. Soklen er malet i samme grå nuance som kvadrene. Tagrendene og nedløb er udført i zink/plast.

Facaden har mange fine detaljer, som trukket gesims med rosetter, bæltegesims og pilaster. Under vinduerne er udført murede blændinger. Kvistene skærer sig ned i tagfladen, hvorved fladen deles i flere mindre flader. Hjørnetårnet er udført med lanterne på konkav tagflade. Kældervinduerne er udført som frederiksbergvinduer eller dannebrogsvinduer med kælderdør udført som pladedør.

Bygningen virker, særligt grundet hjørnetårnet, styrkende for gadebillede. Skal ses i sammenhæng med Sct. Mikkelsgade 9.

Bygningen ville fremstå mere klar, hvis ikke kvistene var så markant "nedskåret" i tagfladen, og vinduerne var udført i træ og ikke plast. Soklen kan med fordel markeres i en mørkere nuance. Ligeledes bør antennerne på tårnet fjernes. Grundlæggende bør facaden afstemmes i arkitektur, materiale og farvevalg med Sct. Mikkelsgade 9. Det er væsentligt at bemærke, at man skal være påpasselig med at foretage yderligere ændringer på bygningen.

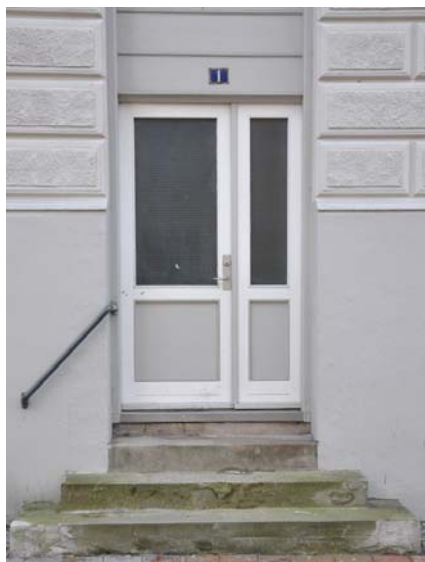
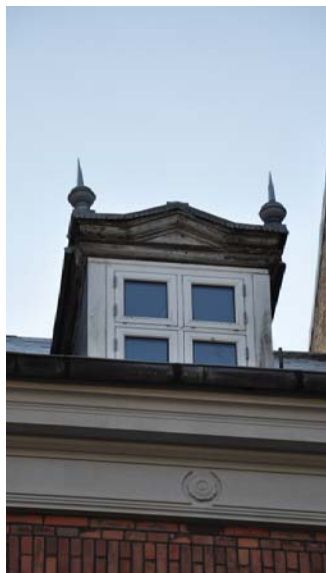
Dobbelt fyldningsdør i hvidmalet træ, udført med overvindue.

Frederiksbergvinduer og to-fags dannebrogsvinduer i hvid plast med termoglas.

Bygningen har to københavnerkviste med flunke i zink. Kvisttaget er udført med fine trædetaljer som små pedestaler.

Sadeltag med sortgrå skifer. Tagfladen brydes af et tagvindue og to ovenlysvinduer.
