# Valdemarsgade 12

Registrering foretaget:  
feb. 2012

Valdemarsgade 12

427c, Slagelse bygrunde

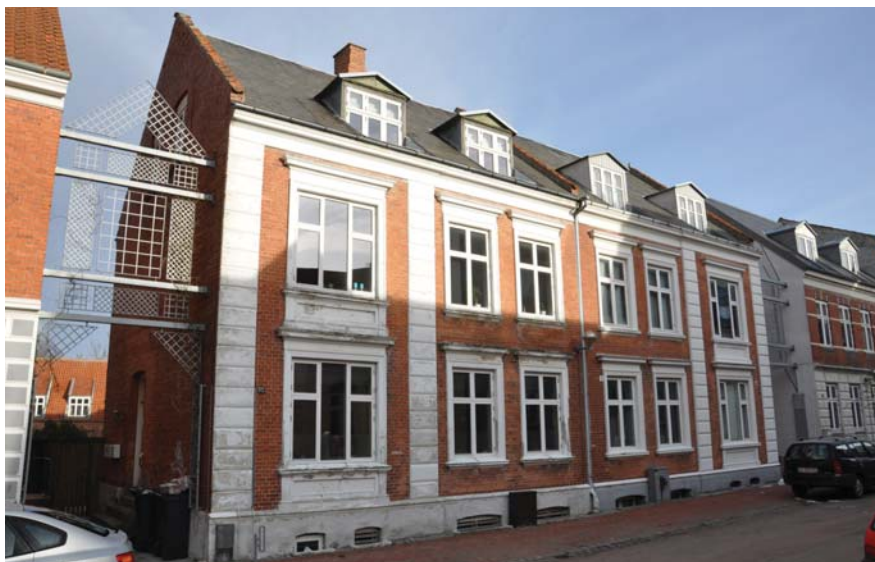
To-fags dannebrogsvinduer og frederiksbergvinduer i hvidmalet træ med termoglas.

Bygningen har to københavnerkviste med front i træ og flunke i zink, begge kviste er udført nedskåret i tagfladen.

Saddeltag med skifer tag.

Bygningen har en skorsten.

Facaden fremstår i blank rød mur med flere detaljer fremhævet med en hvid nuance. Der er en fin harmoni mellem de hvide vinduer, den blanke røde mur, de hvide detaljer og det sorte skifertag. Tagrende og nedløb er udført i zink. Soklen er malet i en lys grå nuance.

Mindre byhus med detaljer f.eks. rustikhjørner, profileret gesims trukket i puds samt vinduesinddækninger. De to københavnerkviste virker markante, idet de er nedskåret i tagfladen og ikke optager rytmen fra vinduerne under.

*Bygningen ville fremstå mere klar, hvis særligt kvistene blev arkitektonisk bearbejdet set i.f.t. bygningens øvrige arkitektoniske udtryk, samt hvis div. ledninger ikke blev trukket på kryds og tværs af facaden.*

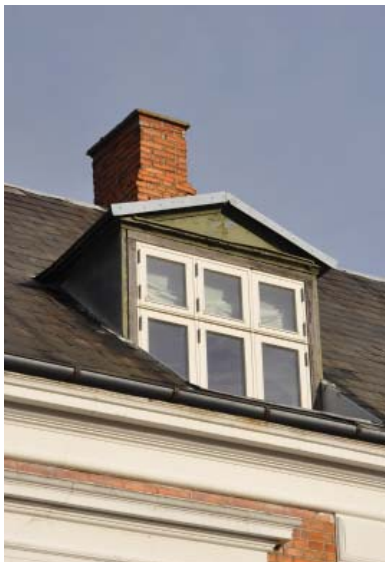
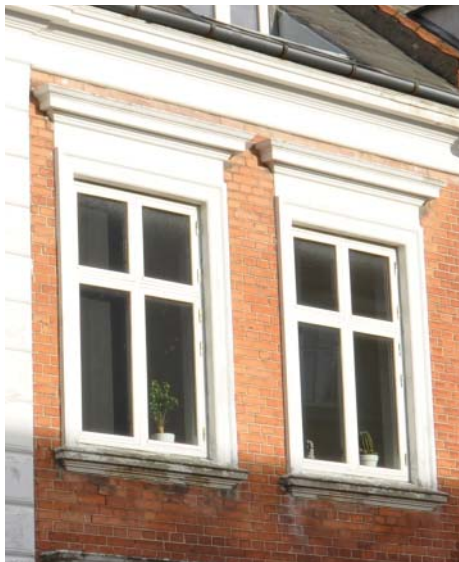
Bygningen virker styrkende for bebyggelsen langs Valdemarsgade, og skal særligt ses i sammenhæng med Valdemarsgade 10.
