Valdemarsgade 16

Registrering foretaget:
febr. 2012

427e, Slagelse bygrunde

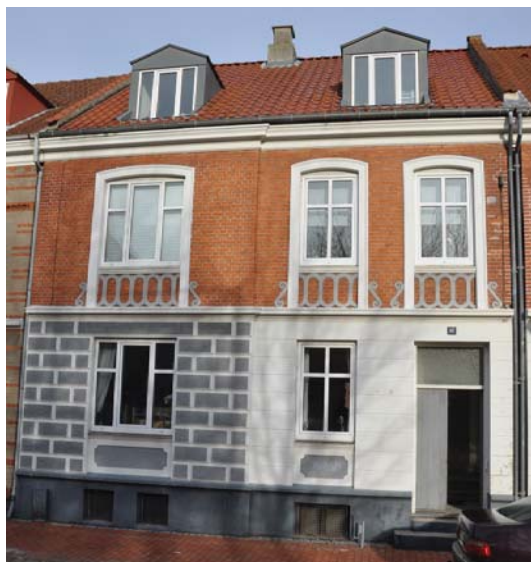
Dobbelt revledør i gråmalet træ med overvindue.

To-fags dannebrogsvinduer og frederiksbergvinduer i hvid plast med termoglas.

Bygningen har to københavnerkviste med front og flunke i zink, begge kviste er udført nedskåret i tagfladen.

Sadeltag med røde teglsten.

Bygningen har en skorsten.

Ved stueetagen er facaden lodret inddelt i to facadeudtryk med et mindre facadeudspring. Den ene side fremstår hovedsagelig i en lys grå nuance, mens den anden fremstår i en hvid nuance. Ved 1. sal fremstår facaden i blank rød mur. Hovedparten af facadens detaljer er malet i henholdsvis en grå eller hvid nuance, hvilket er medvirkende til at fremhæve disse fra murværket. Der er en fin harmoni mellem de hvide vinduer, den blanke røde mur og de hvide og grå detaljer. Tagrendene og nedløb er udført i zink. Soklen er malet i en mørk grå nuance.

Mindre byhus med detaljer som almindelige bosse kvadre, refendfuger, profileret gesims trukket i puds samt vinduesinddækninger. Særlig de to københavnerkviste virker meget markante, idet de er nedskåret i tagfladen og ikke optager rytmen fra vinduerne under.

Bygningen ville fremstå mere klar, hvis vinduerne i fremtiden bliver udskiftet til trævinduer og tagetagen bliver arkitektonisk bearbejdet set i.f.t. facadens øvrige arkitektoniske udtryk. Hoveddøren bør ligeledes udskiftes til en dobbelt fyldningsdør. Eksempelvis kunne man placere en større gavlkvist over facadeudspringet og fjerne de øvrige to kviste.
