## Valdemarsgade 3

Registrering foretaget:  
febr. 2012

Valdemarsgade 3

424, Slagelse bygrunde

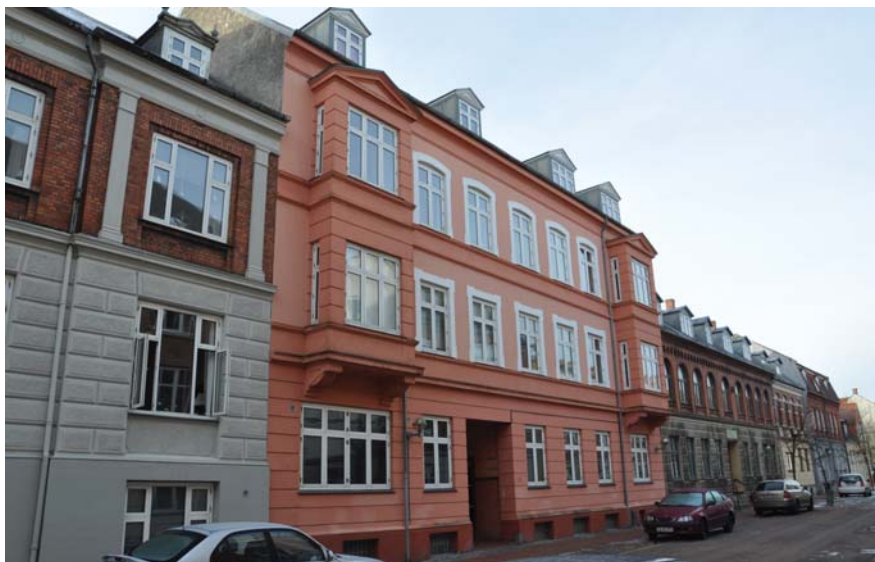
Retkantet portåbning.

To-, tre- og fire-fags dannebrogsvinduer i hvid plast med termoglas.

Bygningen har fire københavnerkviste med flunke og front i zink. Kvistene fremstår med dels to- og tre-fags dannebrogsvinduer.

Sadeltag med sort skifer. Tagfladen brydes af 2 mindre ovenlysvinduer.

Bygningen har ingen skorsten.

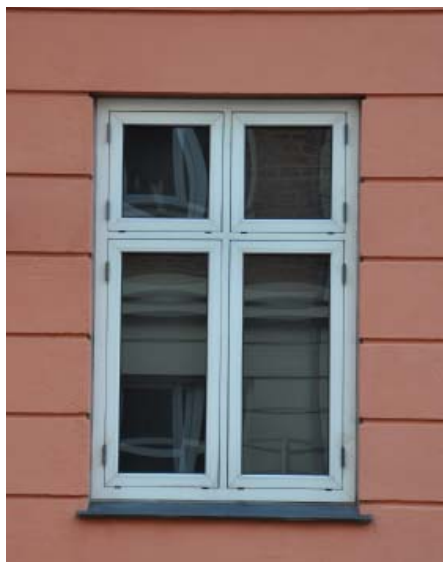
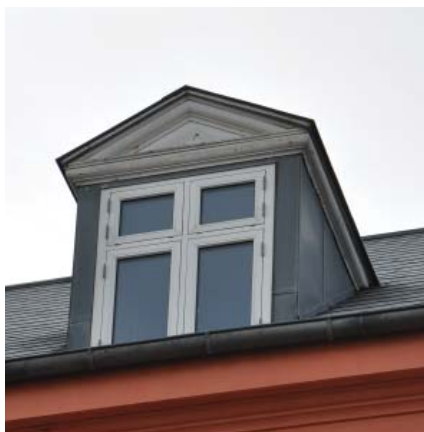
Facaden fremstår pudset malet i en rød nuance. Ved 1. og 2. sal fremkommer et farveskift, hvor facaden overgår i en lysere nuance. Farverforholdet mellem den malede facade, de hvide vinduer, den mørke røde sokkel, de hvidmalede indfatninger og det sorte tag kunne med rette bearbejdes. Kældervinduerne er udført i glassten, hvilket bryder med bygningens overordnede arkitektoniske udtryk.

Syv-fags bygning med detaljer som to facadekarnapper, refendfuger ved stueetage, bæltegesimser, indfatninger omkring vinduer og gesims trukket i puds. Særligt kvistene, men også det fire-fags vindue under den ene facadekarnap er medvirkede til at bryde bygningens ellers symmetriske facade.

Bygningen fremstår delvis styrkende for gadebilledet. Særligt i højden bryder bygningen med gadens øvrige bebyggelse.

*Bygningen ville fremstå mere klar, hvis farvesætningen af facaden blev bearbejdet i.f.t bygningens arkitektoniske udtryk, samt hvis vinduerne blev udskiftet til trævinduer og kvistenes form og proportioner blev ensartet.*
